AVALIAÇÃO PÓS OCUPAÇÃO DE EDIFÍCIO INSTITUCIONAL: AVALIAÇÃO DOS ASPECTOS TÉCNICO – CONSTRUTIVO – FUNCIONAIS E COMPORTAMENTAIS EM AMBIENTES INTERNOS E EXTERNOS DA CENTRAL DE AULAS 1 – CAMPUS DA FIO - OURINHOS/SP

SANTOS, L. R.¹; KIKUCHI, M. F.²; MURILHA, D.³

^{1,2e3} Departamento de Arquitetura e Urbanismo –Faculdades Integradas de Ourinhos-FIO/FEMM

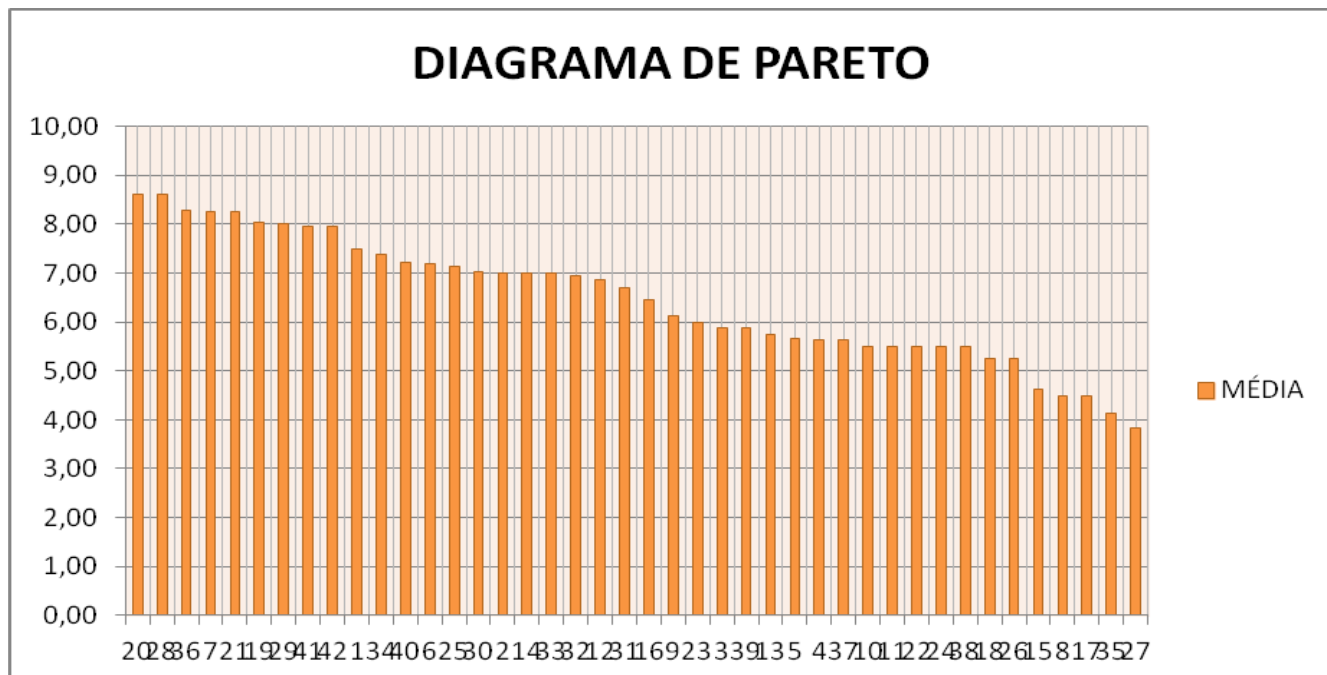
Figura 3 – Diagrama de Pareto

3- Avaliação Comportamental – segundo o diagrama da média de Pareto (TABELA 01), as questões de pior desempenho para os usuários foram: às instalações de telefonia e cabo de rede, com uma média de 4,63, visto que as conexões de internet e telefonia as vezes não funcionam ou estão lerdas; ao forro, que ficou com uma média de 4,5, uma vez que estes são de PVC, deixando o á desejar no quesito “beleza”; outro ponto a baixo da média foi o condicionamento do ar, já que estes nem sempre estão funcionando; á aparência da edificação ficou com média 4,13 e a pior média foi ao isolamento da edificação contra ruídos internos, com nota 3,84.

4.1– Principais problemas detectados: a partir das médias feitas do Diagrama de Pareto, os alunos de arquitetura observaram que os pontos negativos foram: às instalações de telefonia e cabeamento de internet, aos forros, condicionamento de ar, aparência externa da edificação e aos isolamentos de ruídos internos da edificação.

Em vista que, as melhorias devem ser feitas em relação: aos ruídos externos e internos, podendo ser utilizados isolantes acústicos no meio das alvenarias, tais como malha de vidro ou raspas de pneu; ao forro do teto que poderia ser de laje, uma vez que deixaria com um aspecto mais agradável e não sofrendo de agentes climáticos (como a chuva); a questão da ventilação artificial, no qual poderia ser vistoriada por técnicos e reajustada e por fim o cabeamento de rede e telefonia, que também poderiam ser ajustados por técnicos.
