## ANÁLISE VISUAL DA PONTE PÊNSIL ALVES LIMA

### VISUAL ANALYSIS OF THE ALVES LIMA PENSIL BRIDGE

<sup>1</sup>Departamento de Engenharias – Centro Universitário das Faculdades Integradas de Ourinhos- UniFio/FEMM

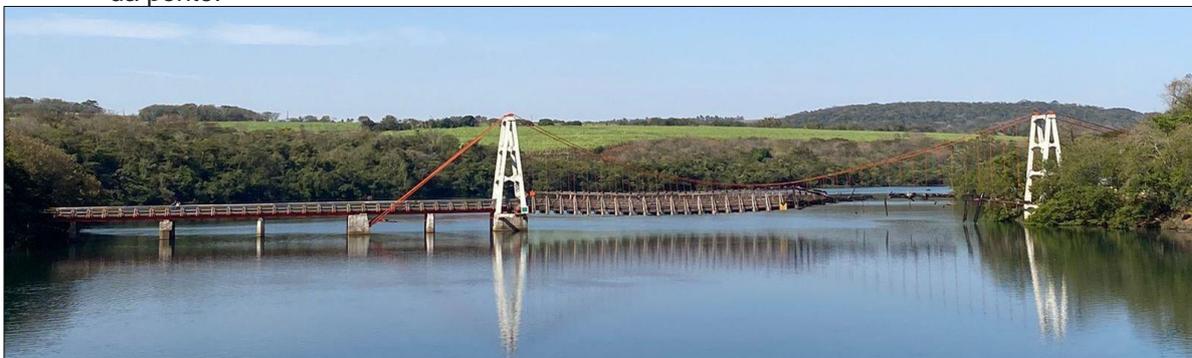
**Figura 3.** Ponte Pênsil Alves Lima. Destaque mostra a região atingida pelo incêndio, vista à jusante da ponte.

Devido ao incêndio ocorrido no ano de 2020 na Ponte Pênsil Alves Lima, que atingiu o trecho pênsil da ponte, como mostra a Figura 3, fez-se necessário uma investigação visual para melhor compreensão dos danos estruturais causados aos elementos estruturais pelo calor do fogo.

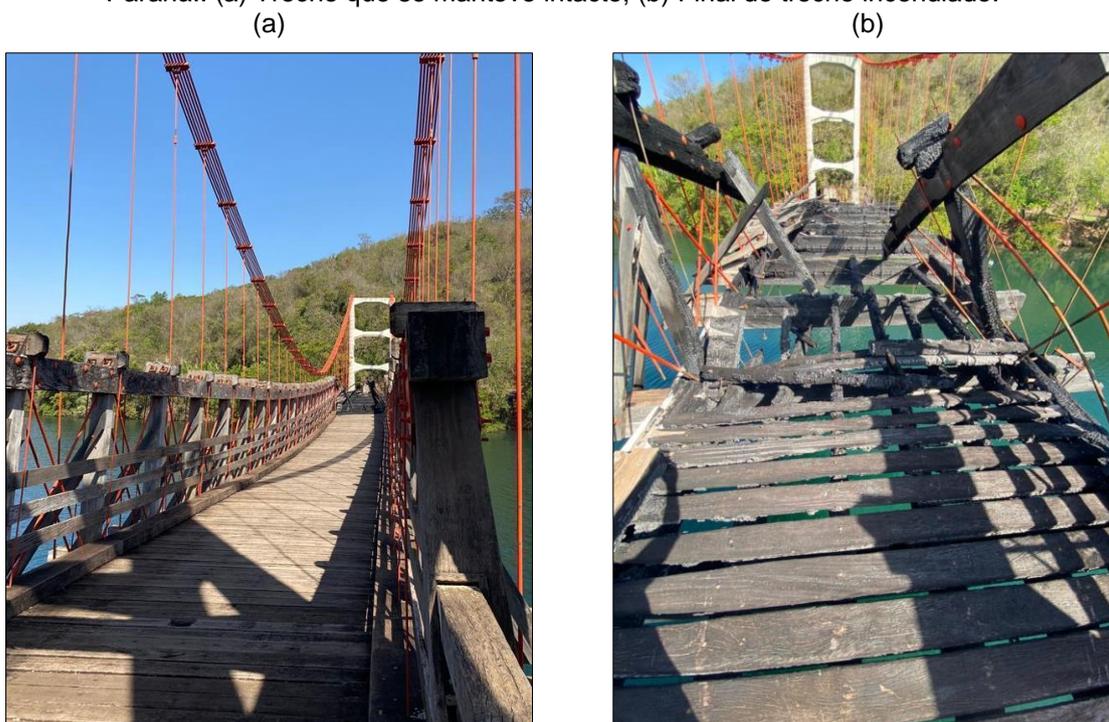
**Figura 6.** Fotos da Ponte Pênsil, vista da divisa do estado de São Paulo para a divisa do estado do Paraná.: (a) Trecho que se manteve intacto; (b) Final do trecho incendiado.

Devido ao fato de o incêndio ter sido contido em poucas horas, estima-se que apenas metade do tramo pênsil tenha se mantido intacto e a outra metade danificada.

Como pode ser visto na Figura 6.a, o trecho que manteve sua estrutura conservada conforme os elementos das Tabela 1, Tabela 2 e Tabela 3. Já na Figura 6.b, mostra-se o final do trecho atingido pelo fogo, segundo a vista da divisa do estado de São Paulo para a divisa do estado do Paraná.

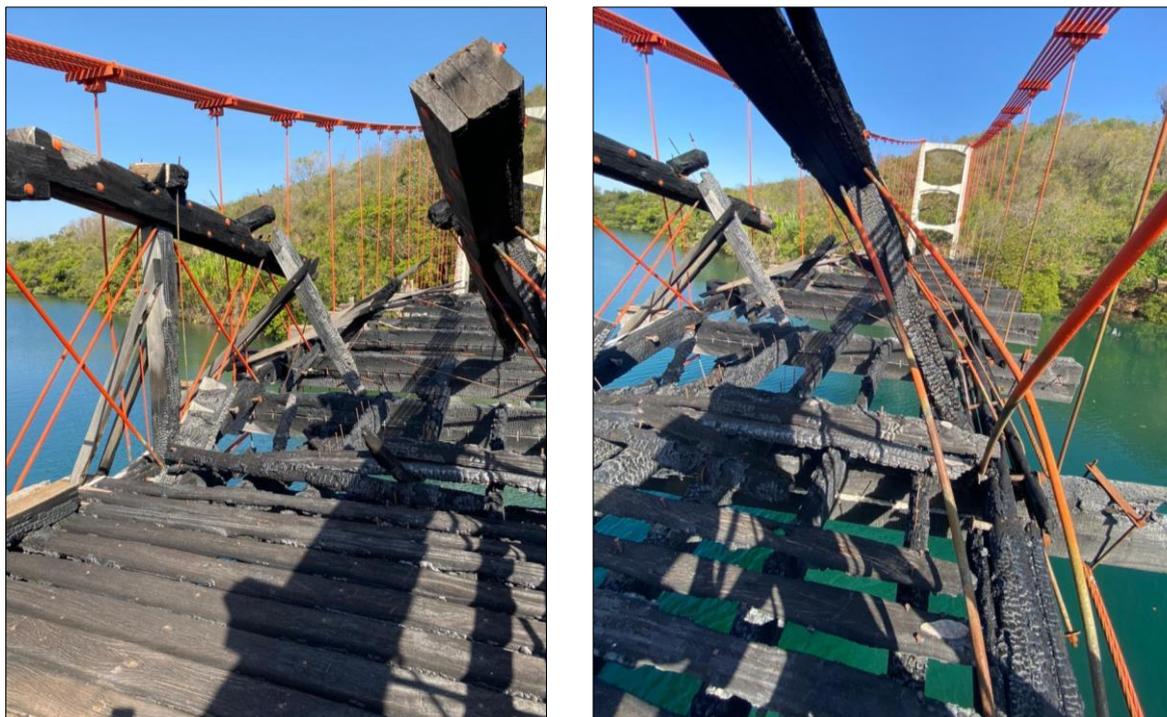
**Figura 7.** Fotos da Ponte Pênsil: (a) Conjunto C20; (b) Conjunto C21 a C22.

Conforme a metodologia adotada, os conjuntos de treliças C20 à C22 indo do estado de São Paulo ao estado do Paraná, em seu lado esquerdo obteve seus elementos metálicos em corrosão nas extremidades, mantendo o centro do elemento em conservação. Porém, no lado direito as peças metálicas se encontram totalmente deformadas e distorcidas. Nota-se também que foram perdidos os elementos de fixação e ligação, como pregos, arruelas, parafusos e chapas em ambos os lados.

Nas peças de madeira, os tabuleiros, os banzos, os montantes e os travamentos no C20 foram queimados, porém de aspecto visual das peças não apresentam carbonização. No conjunto C21 e C22 os tabuleiros, as tábuas guarda rodas e os guarda rodas se encontram totalmente carbonizados e perdidos, mantendo apenas as transversinas e longarinas ainda suspensas, porém com alta degradação, impossibilitando a sua reutilização.

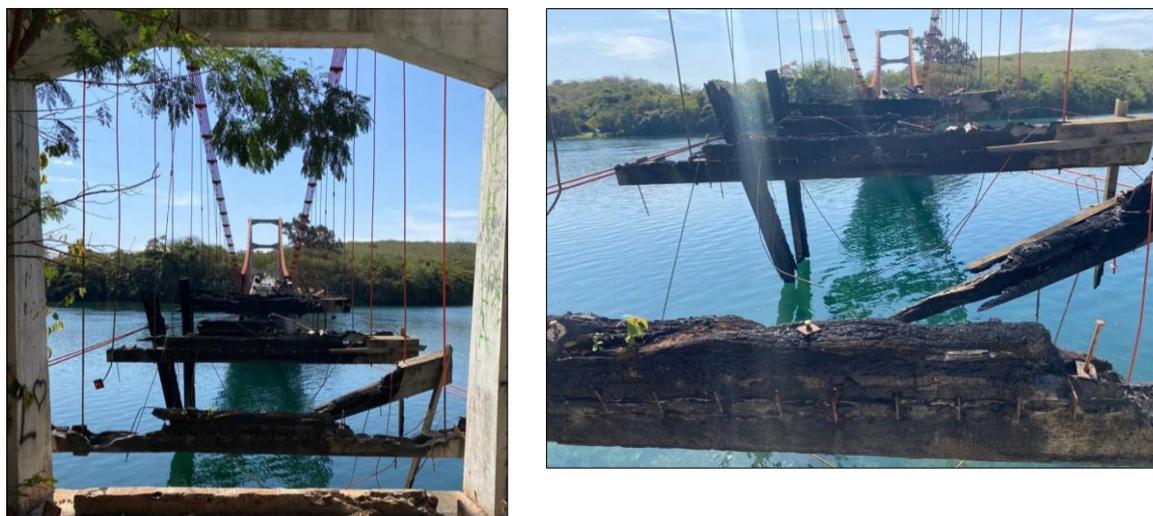
**Figura 8.** Fotos da Ponte Pênsil, vista do estado do Paraná: (a) transversinas e tirantes metálicos que permaneceram após o incêndio; (b) Vista dos conjuntos C37 a C33.

Continuando a inspeção visual, os conjuntos de treliças C22 a C37 tiveram os seus elementos metálicos e peças de madeira totalmente destruídos caindo ao rio, sendo as pranchas, longarinas, montantes, guarda rodas, tábuas guarda rodas, banzos, duas peças diagonais das extremidades, blocos, prismas, pregos, arruelas, chapas e parafusos (Figura 8a). No entanto, as transversinas C36, C34 e C33 se mantiveram apenas penduradas em uma das suas extremidades, apresentando fissuras e bastante carbonização (Figura 8b). Nota-se que a metade da transversina C36 caiu no rio. As demais transversinas C22 a C32, C35 e C37 estão carbonizadas atingindo a chapa metálica localizada na parte interna das transversinas, onde pode ter sido comprometido as mesmas por conta da transmissão de calor. Os cabos de aço se mantiveram intactos até o contato com as transversinas, pois observa-se que os mesmos apresentam distorção. Sendo assim, o seu comprimento não atingido pode ser reutilizado.

No trecho pênsil que foi incendiado, com base nas análises, obtém-se a nota 1, onde há danos gerando insuficiência estrutural na ponte. O elemento em questão encontra-se em estado crítico, havendo um risco tangível de colapso estrutural, e a ação corretiva será a sua recuperação (geralmente com reforço estrutural) sendo feita sem tardar. Este trecho da Ponte Alves Lima, encontra-se em condições de estabilidades precárias, classificada como obra precária e crítica, sujeita a interdição total e recuperação do patrimônio. Como visto na visita, o trecho incendiado já está interditado.
