MANEJO E RECUPERAÇÃO DO SOLO EM ÁREAS DE PASTAGEM NA REGIÃO DE SÃO PEDRO DO TURVO-SP.

¹REDONDO, J.E.; ²BRITTO, Y.C.T.

^{1e2}Departamento de Ciências Biológicas – Faculdades Integradas de Ourinhos – FIO/FEMM

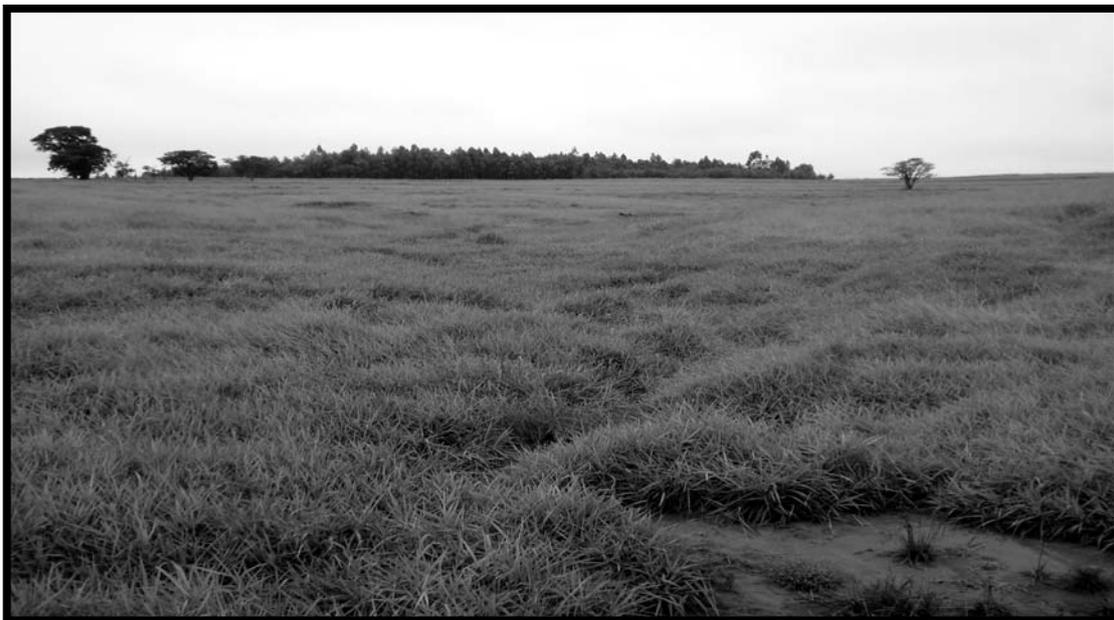
A Figura 1 apresenta a área após 5 meses do plantio da gramínea, nota-se uma diferença no relevo, na área central, que correspondia a voçoroca.

Figura 1. Mostra a propriedade Espírito Santo, em São Pedro do Turvo - SP ao final da recuperação.

Em agosto de 2007 iniciou a recuperação desta área, primeiramente derrubaram-se os eucaliptos que se encontravam ao redor da voçoroca, sendo vendidas como lenha, utilizadas em fornos de indústrias. Em seguida foi utilizado um trator esteira com lâmina que fez o serviço de arrancar os tocos e raízes das árvores. Este material arrancado foi jogado dentro da voçoroca, a partir daí o mesmo trator aterrou a voçoroca empurrando terra das laterais para dentro da erosão, aterrando a metade da profundidade. Conseqüentemente abaixando as laterais do barranco em 50%, tendo como medida para elevar a área central da voçoroca.

Depois de aterrada, medidas foram tomadas para que a água não voltasse a escoar no mesmo local. Uma delas foi o levantamento de terraço em nível em toda a propriedade, inclusive onde era a voçoroca. Foi arada toda a área para reformar a pastagem e subsolada para descompactar a camada superficial.

Uma análise de solo confirmou a acidez, que foi corrigida com a aplicação de calcário. Na parte onde foi retirada toda a terra superficial foi feito uma adubação a base de esterco de aviário, utilizando 5 toneladas por alqueire e mais 400 kg de adubo químico a base de nitrogênio, fósforo e potássio, fórmula 8-20-20 antes do plantio. Em dezembro de 2007 foi feito o plantio do capim *Brachiaria* Mg4 e com 4 meses a pastagem estava quase totalmente formada. Foi, então, realizada uma nova adubação química com fórmula 10-15-15 em toda a área para disponibilizar às plantas nutrientes que ainda se encontrava em baixa concentração no solo. Feito tudo isso se encerrou o processo de recuperação da área. A recuperação custou em torno de R\$12.000, sendo que os terraços e o calcário entraram no projeto de micro bacias do governo do estado de São Paulo, sendo reembolsado 60% do que se gastou em terraciamento e calcário.

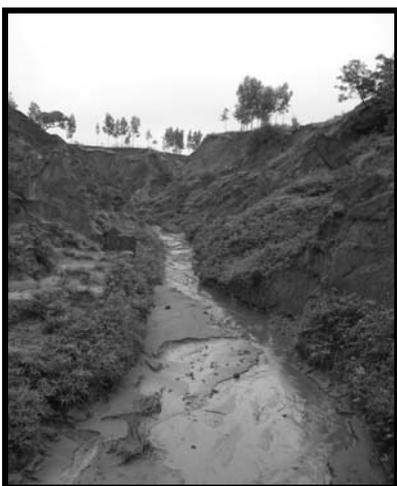
As voçorocas encontradas no sítio Palmital são de grandes dimensões, interligadas entre si (Figuras 2 e 3), ocupando uma área total de 7,2 hectares, tendo cerca de 800m de extensão e 7 a 15 metros de profundidade, chegando ao lençol freático, em alguns pontos. A estrada que corta o sítio está ameaçada, pois há locais que estão a menos de 10 m da voçoroca. Não existe registro de como e quando estas erosões iniciaram.

Figura 2. Nesta figura observa-se uma das nascentes que existem dentro da voçoroca.

Para a recuperação desta área, o engenheiro agrônomo Jose Vagner Azanha Myra fez uma proposta de ações que melhorem e conservem o ambiente. Deve ser realizado o aterramento, elevando a estrada, a fim de evitar que a água da chuva escoe pela mesma. À beira da estrada deverá ser construídas caixas de contenção, para evitar que a água da chuva escorra com velocidade e assim volte a carregar novamente o sedimento. Deve ser colocada pedra britada no fundo da voçoroca, a fim de deixar drenar a água das nascentes. O barranco deverá ser quebrado, começando pelas bordas da voçoroca e fazendo o enchimento com terra. Deverá ser realizado o levantamento de terraço em toda área para facilitar a drenagem da água. Finalizando, plantar grama em toda a área soterrada, de preferência a grama “mato grosso” (*Paspalum notatum*), por ter sistema radicular bem desenvolvido que facilita absorção da água e segura o sedimento.

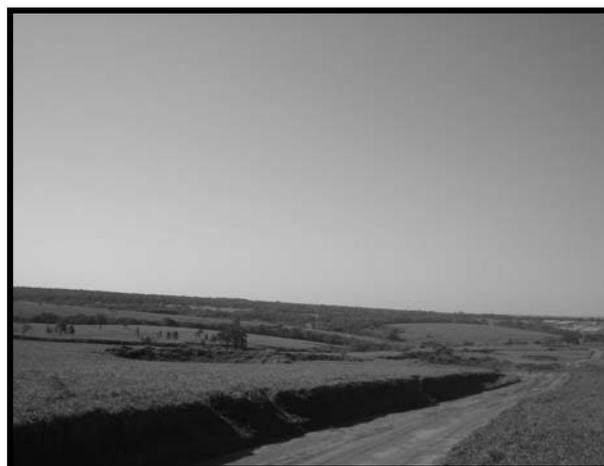
Figura 3. Mostra a estrada que existe na propriedade; ao fundo observa-se a voçoroca.

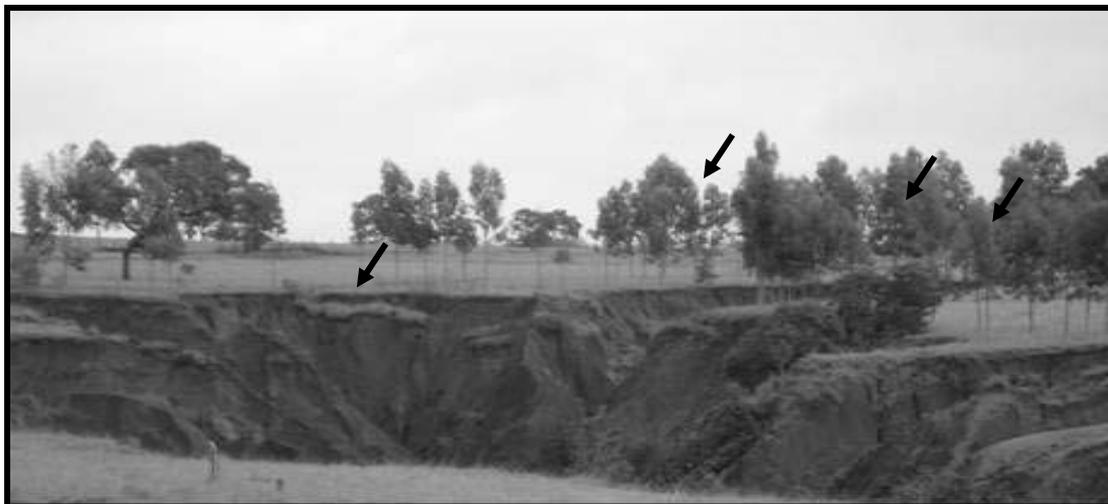
Houve uma tentativa de recuperação através do cultivo do solo com o plantio de mandioca, que não teve sucesso. Nesta época o proprietário aproveitou que a área estava sem animais e foi feito o plantio de mudas de eucalipto em torno da voçoroca, na tentativa de minimizar sua expansão. Os

eucaliptos iniciaram o crescimento, mas com as chuvas o terreno encharcava e parte do solo, nas laterais desprendiam, caindo dentro da voçoroca, levando solo e as plantas mais próximas. Poucas árvores permaneceram como pode ser observado na Figura 4, embora não houvesse muito interesse do proprietário em conservar o local.

Figura 4. Nota-se os poucos eucaliptos que restaram e a primeira seta da esquerda para a direita aponta parte do terreno que cedeu.
