RECONSTITUIÇÃO DA MATA CILIAR DO RIBEIRÃO LARANJINHA DA CIDADE DE RIBEIRÃO DO PINHAL-PR.

RECONSTITUTION OF THE RIPARIAN FOREST RIBEIRAO LARANJINHA OF THE CITY OF RIBEIRAO PINHAL-PR

¹MARTINS, J.R.; ²BRITTO, Y.C.T

^{1 e 2}Departamento Ciências Biológicas - Faculdades Integradas de Ourinhos

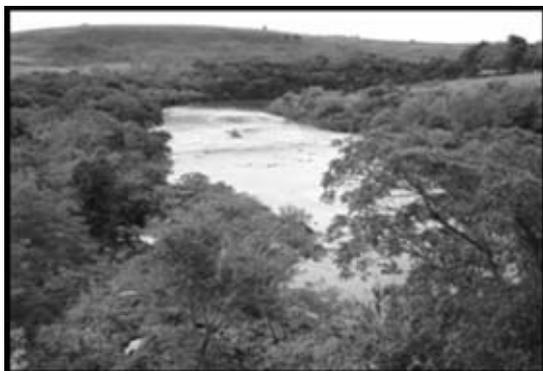
Figura 1: Mata ciliar remanescente do Ribeirão Laranjinha

Nas margens do ribeirão Laranjinha, onde não foi destruída pelos agricultores (Figura 1), permaneceu grande quantidade de árvores frutíferas e isto favoreceu o local, pois vários pássaros, insetos e mamíferos foram atraídos para se alimentarem promovendo a dispersão.

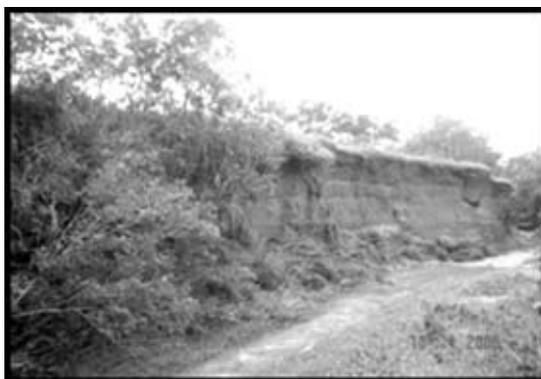
Figura 2: Desmoronamento da margem sem a mata ciliar

O Ribeirão Laranjinha possuía algumas áreas sem vegetação, o que provocou a erosão das margens, inclusive áreas com solapamento, favorecendo o assoreamento do ribeirão, provocando até mudanças no seu curso (Figuras 2 e 3).

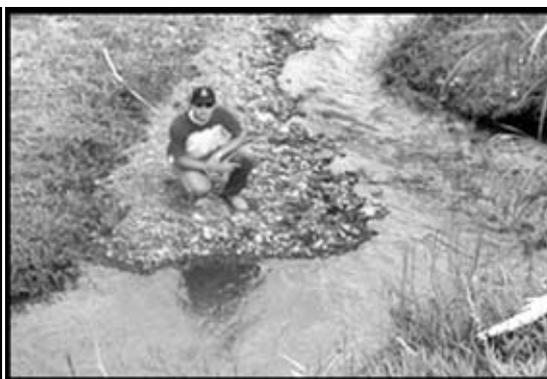
Figura 3: Assoreamento das margens está provocando a mudança no curso do ribeirão.

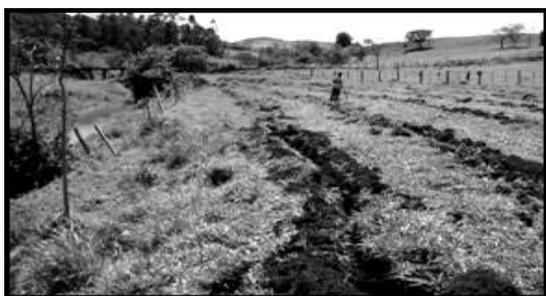
Figura 6: Área sendo preparada para o plantio das mudas

O processo de plantio iniciou-se com o preparo do solo e coveamento, conforme observado na (Figura 6), no dia seguinte foi realizado o plantio das espécies em linha (Figuras 7), distribuídas ao acaso misturando as espécies pioneiras, secundarias e clímax. Dentre as pioneiras utilizadas, destacam-se

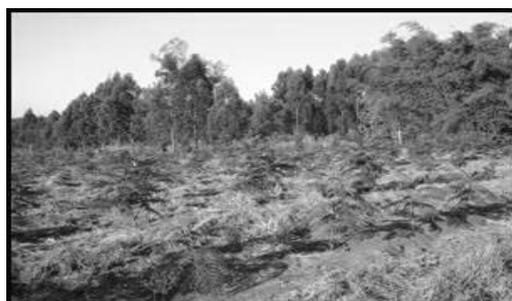
Figura 7: Posição das plantas, mostrando o plantio em linhas.

A principal vantagem do plantio em linha está na facilidade de implantação, pois incorpora a rotina do produtor no cultivo de qualquer cultura, só exigindo o cuidado de separar os grupos nas linhas alternadamente. Como desvantagem, se for utilizado o plantio simultâneo, as plantas secundárias levarão mais tempo para receber sombreamento (MARTINS, 2002).

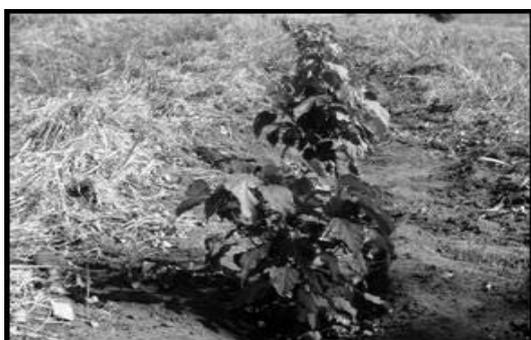
Figura 8: Controle das ervas daninhas

Depois das plantas desenvolverem-se, com aproximadamente 0.50 m, foi realizado o coroamento e controle das ervas daninhas (Figura 8), além do

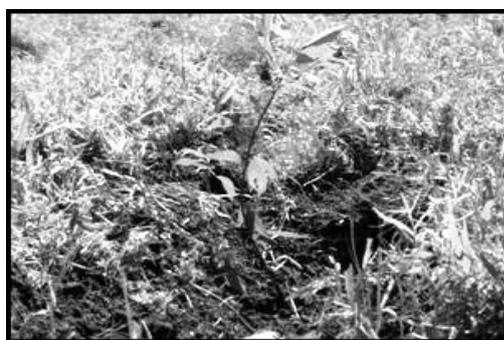
Figura 9: Replante de mudas no local de outras que morreu

replante das mudas quando necessário (Figura 9). A roçada ou a capina de manutenção e o controle de formigas, foram realizadas até o terceiro ano do plantio, pois a partir deste momento as intervenções foram ocasionais. Os reflorestamentos foram acompanhados através de vistorias para verificar o desenvolvimento das árvores plantadas atividade está recomendada por Martins (2002).

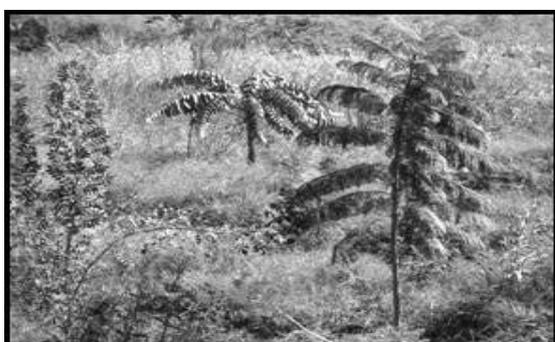
Figura 10: Desenvolvimento das espécies pioneiras

As pioneiras destacaram-se dentre as demais espécies, pois têm seu desenvolvimento mais rápido (figura 10), protegendo o solo e fazendo sombra, facilitando o desenvolvimento das secundárias (figura 11).

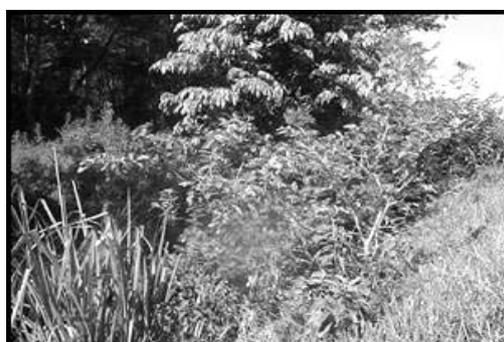
Figura 11: Desenvolvimento das pioneiras sombreando o solo e outras mudas

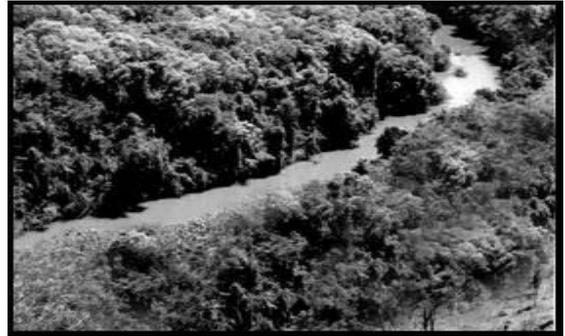
Figura 12: Vista aérea do Ribeirão Laranjinha com a margem direita recuperada.

Depois de dois anos a vegetação está formada, como pode ser verificado na figura 12.
