# PERFIL FÍSICO-QUÍMICO , MICROBIOLÓGICO E ECOLÓGICO DE MANANCIASIS D'ÁGUA NA ÁREA URBANA DO MUNICÍPIO DE IPAUSSU, SÃO PAULO.

## PHYSICAL, CHEMICAL, MICROBIOLOGICAL AND ECOLOGICAL PROFILE OF URBAN WATER COURSES IN IPAUSSU CITY, SÃO PAULO STATE

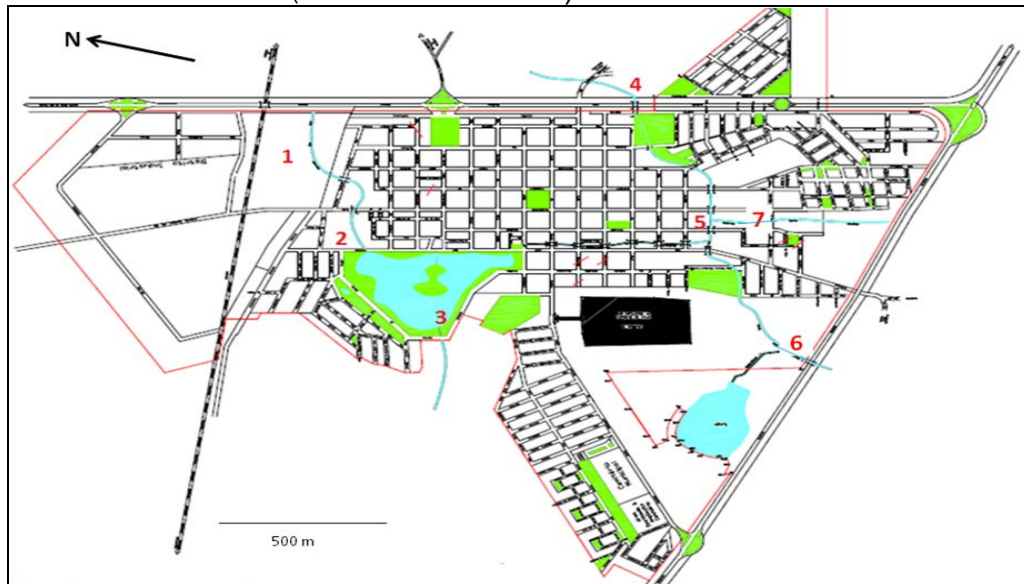
**Figura 2.** Mapa da zona urbana de Ipaussu/SP com as 7 estações de coleta demarcadas (números em vermelho).

Todos os mananciais avaliados são tributários da bacia do Médio Paranapanema. A figura 2 apresenta um mapa da zona urbana de Ipaussu/SP com todas as 7 estações de coleta demarcadas.

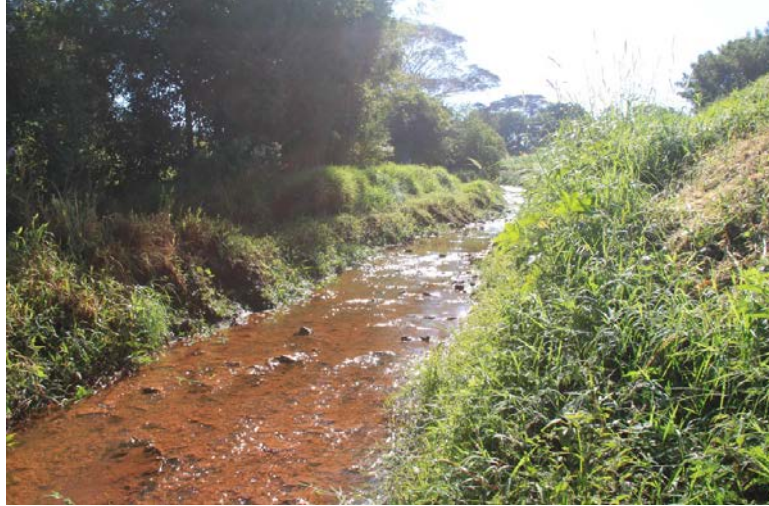
**Figura 4.** Ponto 2, Córrego São Luiz no município de Ipaussu/SP.

O ponto 2 é no córrego São Luiz, que recebe águas da nascente avaliada no ponto 1. Este córrego atravessa parte da cidade desaguando no lago municipal. Tem habitações humanas em suas margens (figura 2 e 4).

Considerando os pontos 2 (córrego São Luiz) e 3 (Lago municipal), verifica-se crescimento tanto no meio não seletivo como no seletivo, embora sempre revelado menor número de ufc no meio seletivo.

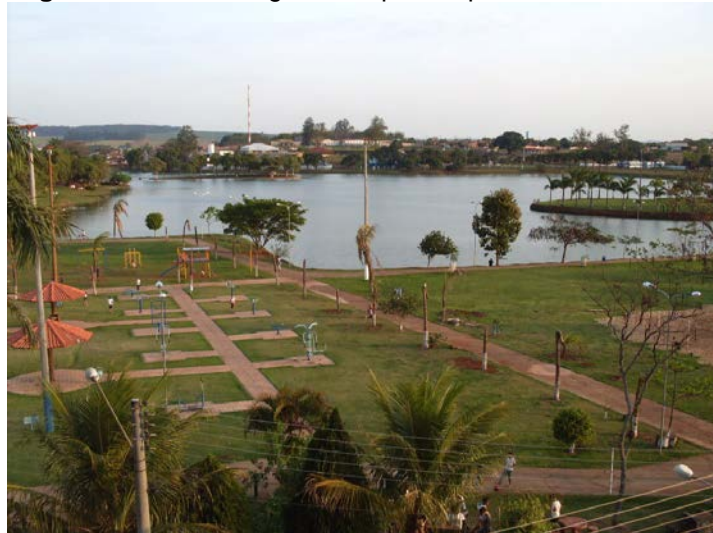
**Figura 5.** Ponto 3, Lago Municipal de Ipaussu/SP.

O Lago Municipal é o ponto 3 (figura 2 e 5). É ponto turístico da cidade, além de ser área de lazer. Alguns habitantes da cidade realizam pesca para fins alimentícios.

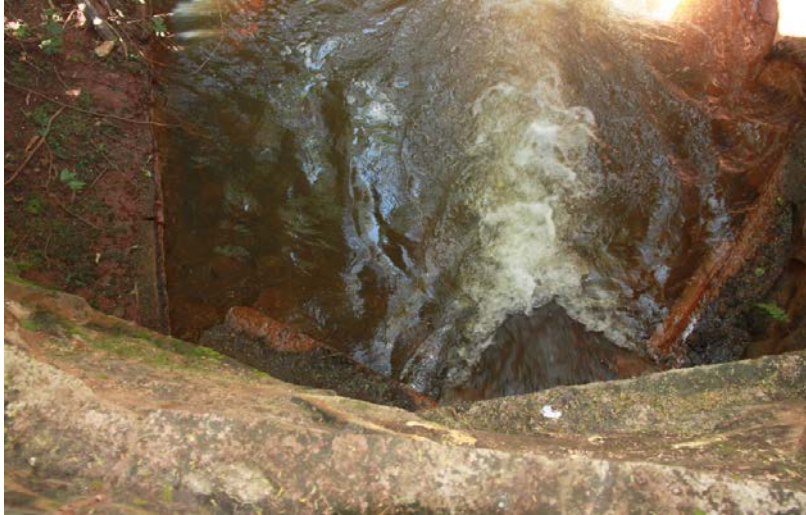
**Figura 6. Ponto 4, montante Córrego Bela Vista em Ipaussu/SP.**

O ponto 4 refere-se ao início do Córrego Bela Vista (figura 2 e 6). Este ponto está à montante da cidade e no seu entorno há pastos, lavouras e indústria.

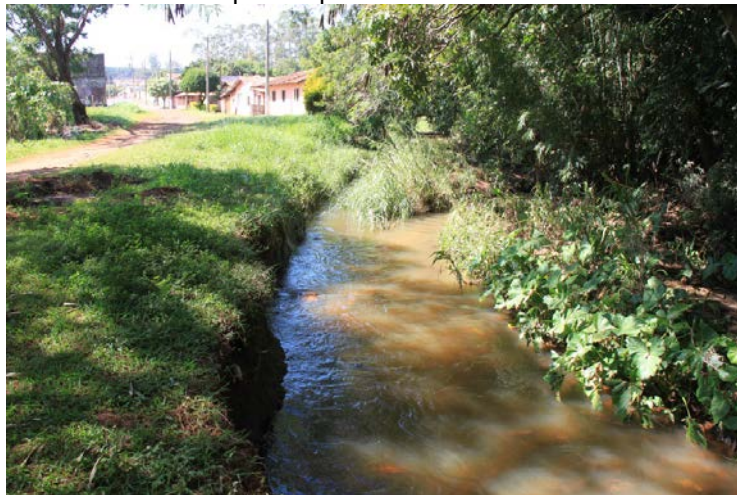
**Figura 7. Ponto 5, Córrego Bela Vista, área urbana no município de Ipaussu/SP**

O quinto ponto refere-se a um local intermediário do Córrego Bela Vista e está localizado no centro urbano (figura 2 e 7).

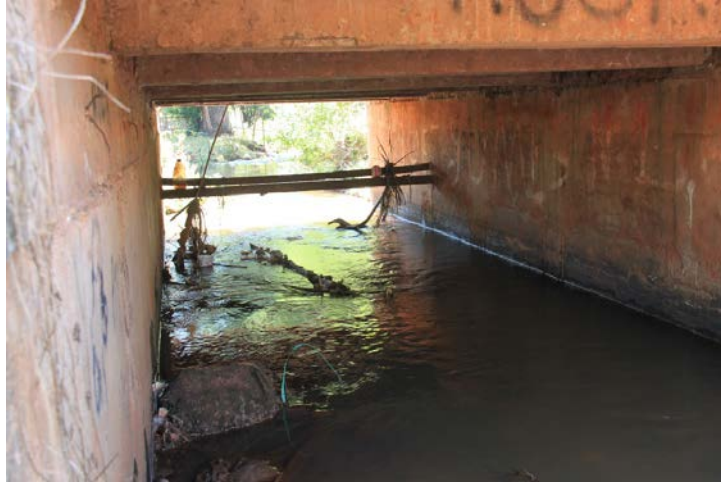
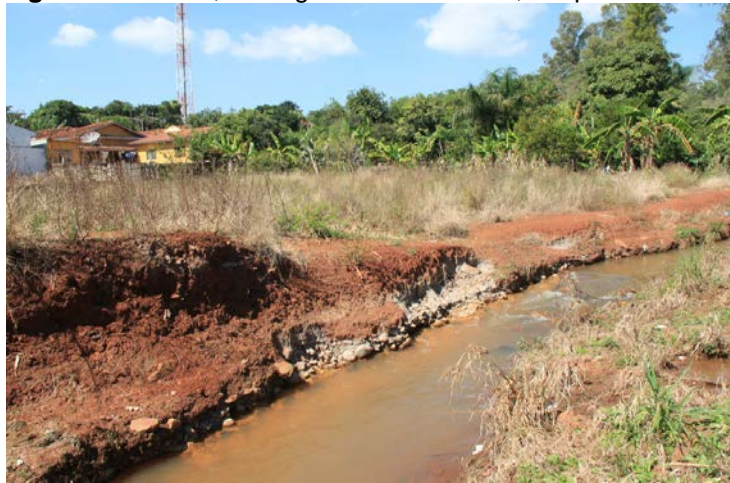
**Figura 8.** Ponto 6, Córrego Santa Hermínia em Ipaussu/SP.

O ponto 6 (figura 2, 8 e 9) é conhecido como Córrego Santa Hermínia que tem início na área rural, cortando a cidade e desaguando no Córrego Bela Vista.

**Figura 9.** Ponto 6, Córrego Santa Hermínia, de Ipaussu/SP.

Quanto ao córrego Santa Hermínia, embora suas águas apresentarem algumas corredeiras, seu teor de OD próximo ao limite pode ser consequência da descarga de esgoto à montante, conforme evidenciado pela análise microbiológica a ser discutida à seguir. A depuração da carga orgânica do esgoto consome o OD (Von Sperling, 2007; Nuvolari, 2011).

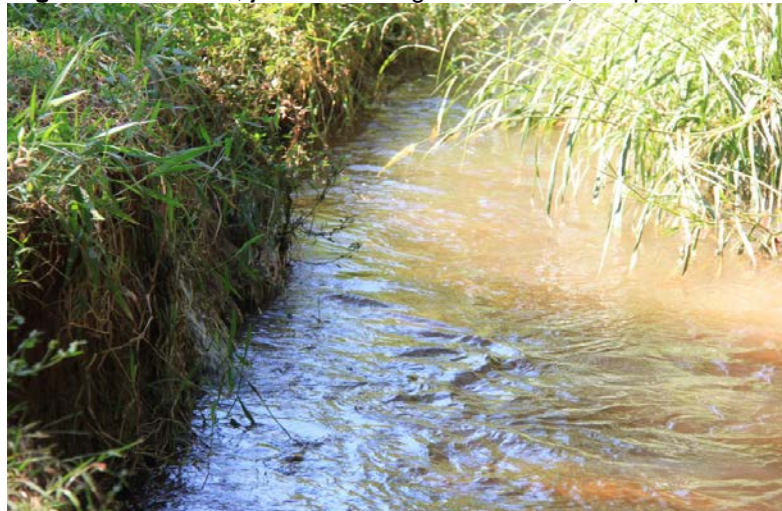
**Figura 10-** Ponto 7, jusante Córrego Bela Vista, em Ipaussu/SP.

O último ponto é o 7 referindo-se ao término do Córrego Bela Vista no final do trajeto urbano (figura 2 e 10).
