## CONSTRUIR OU RESTAURAR: A ANÁLISE DE DOIS CENTROS CULTURAIS DE SÃO PAULO – SP.

## BUILD OR RESTORE: THE ANALYSIS OF TWO CULTURAL CENTERS IN SÃO PAULO – SP.

<sup>1e2</sup>Departamento de Arquitetura e Urbanismo – Faculdades Integradas de Ourinhos – FIO/FEMM.

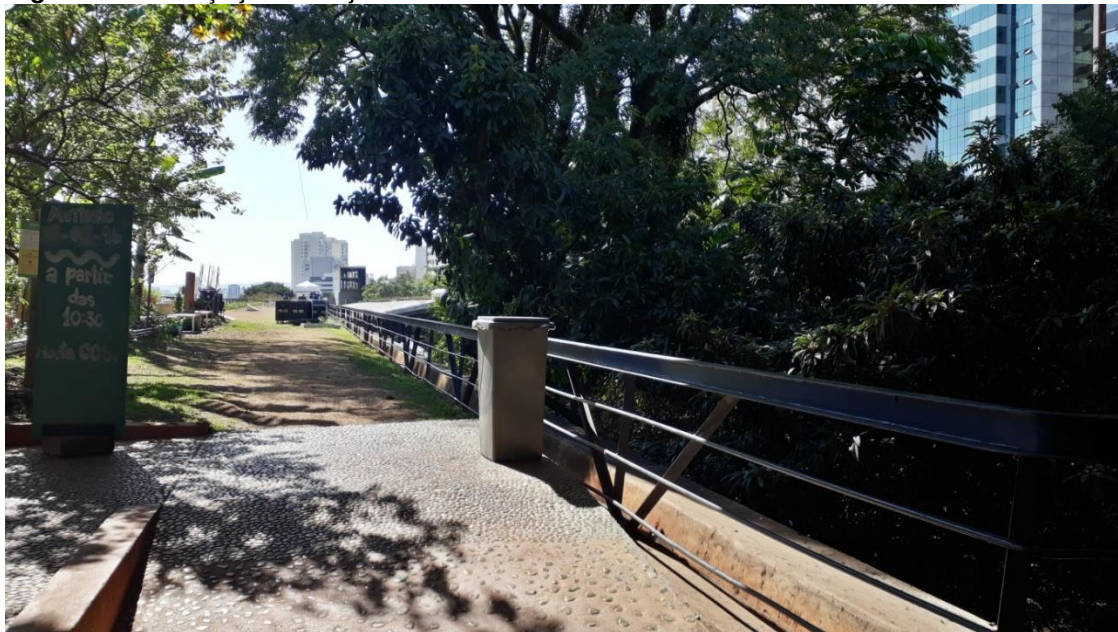
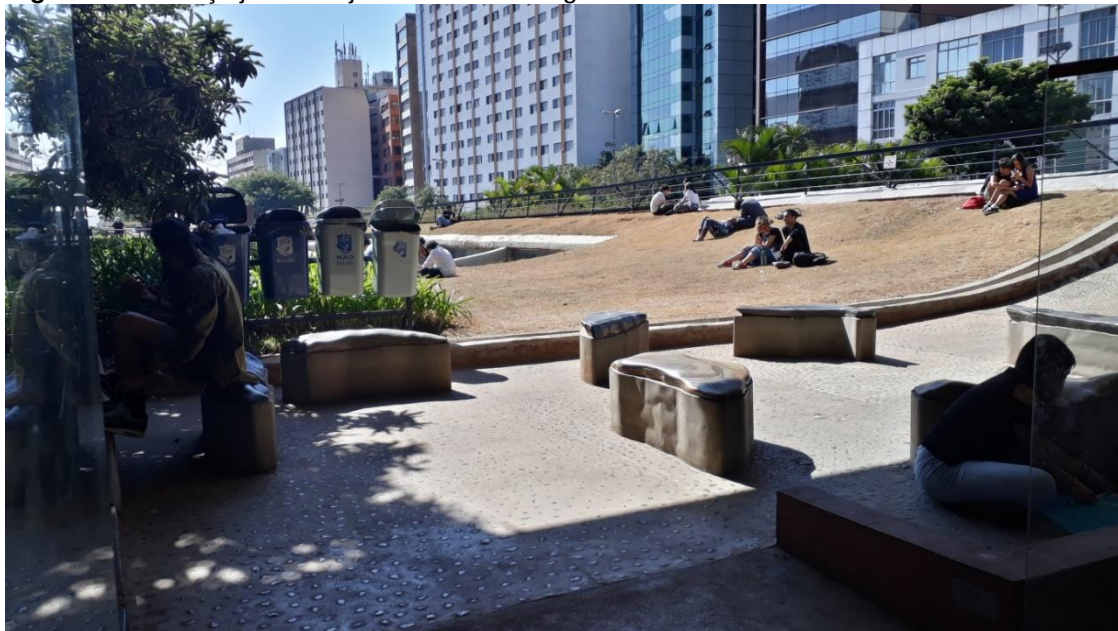
O Jardim (Figuras 04 e 05) é composto por espaços de estar, áreas de vegetação rasteira, algumas árvores de pequeno porte e horta comunitária.

**Figura 04:** Terraço jardim adjacente a Avenida 23 de Maio.

**Figura 05:** Terraço jardim adjacente a Rua Vergueiro.

Ao comparar as dimensões com a demanda, o jardim pode ser classificado como um espaço satisfatório, agradável e funcional. O fluxo é retilíneo e pode ser feito com facilidade, pois não apresenta barreiras físicas que atrapalhem. E em relação ao

layout, foi concluído que faltam mobiliários para a acomodação dos usuários, mas os existentes estão bem distribuídos, considerando as suas funcionalidades.

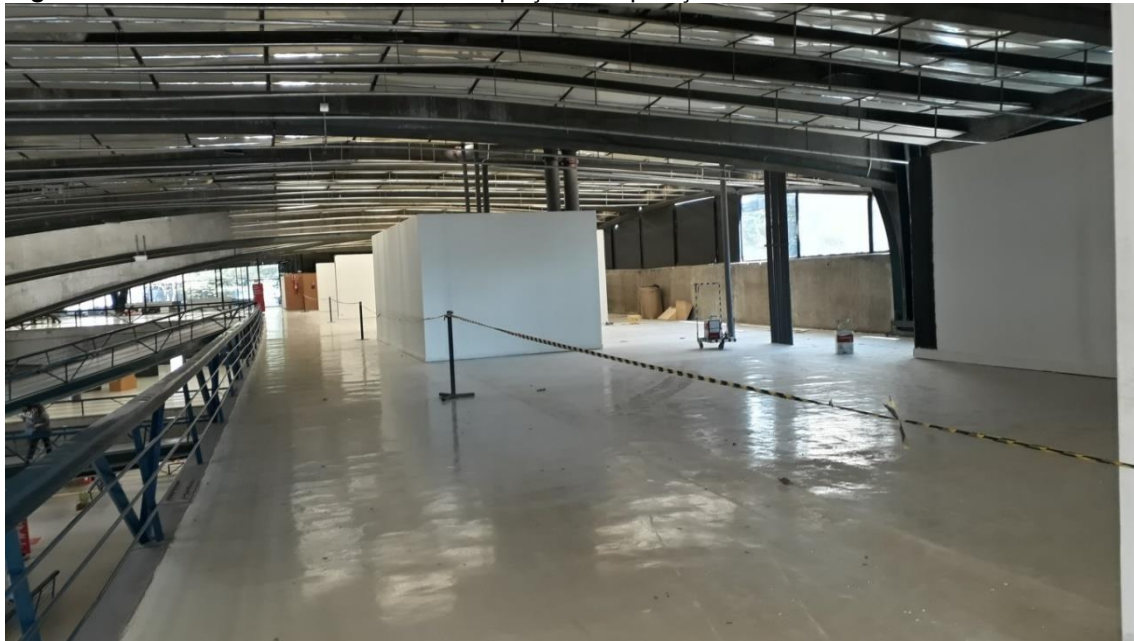
**Figura 06:** Pavimento 810 - corredor e espaço de exposição.

O restante do pavimento 810 é composto com grandes corredores e, espaços e salas de exposições (Figura 06). A principal função é a exposições artísticas. Não foi possível acessar as salas de exposições.

A dimensão é ideal para a demanda. O fluxo é retilíneo e simples, próximo ao guarda corpo. E em relação a layout e mobiliário, poderia ter mais bancos e serem distribuídos por todo o ambiente.

O ambiente é bem iluminado e arejado, aspectos positivos que são proporcionados pelas aberturas zenitais e laterais.

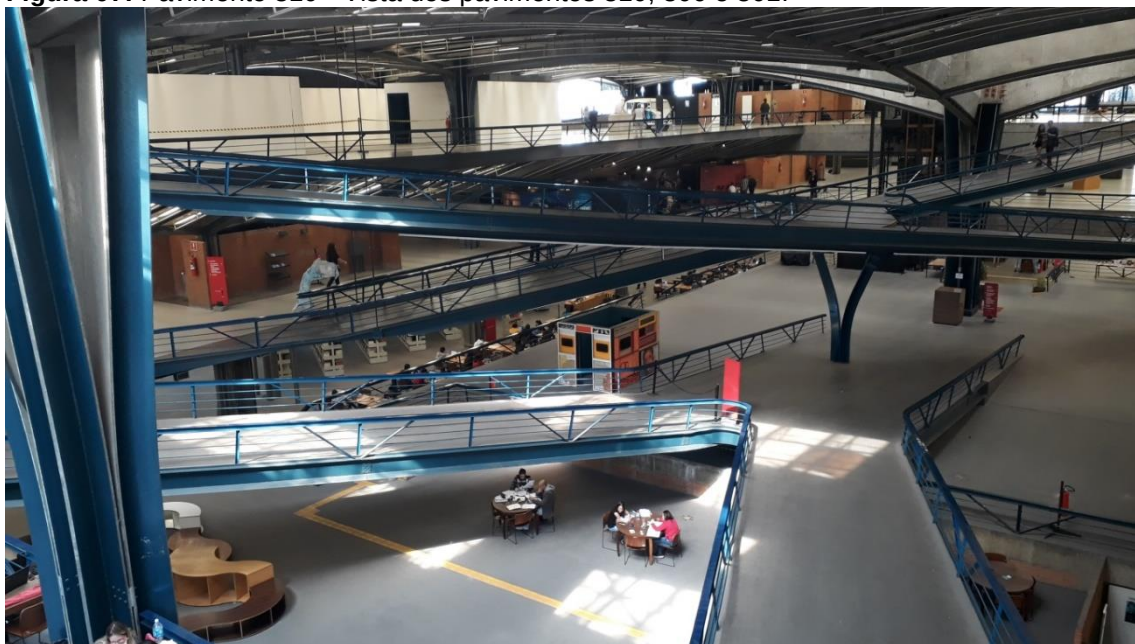
**Figura 07:** Pavimento 810 - Vista dos pavimentos 810, 806 e 801.

A partir do pavimento 810 é possível ver os outros dois pavimentos e as rampas em formato de X e Y (Figura 07).

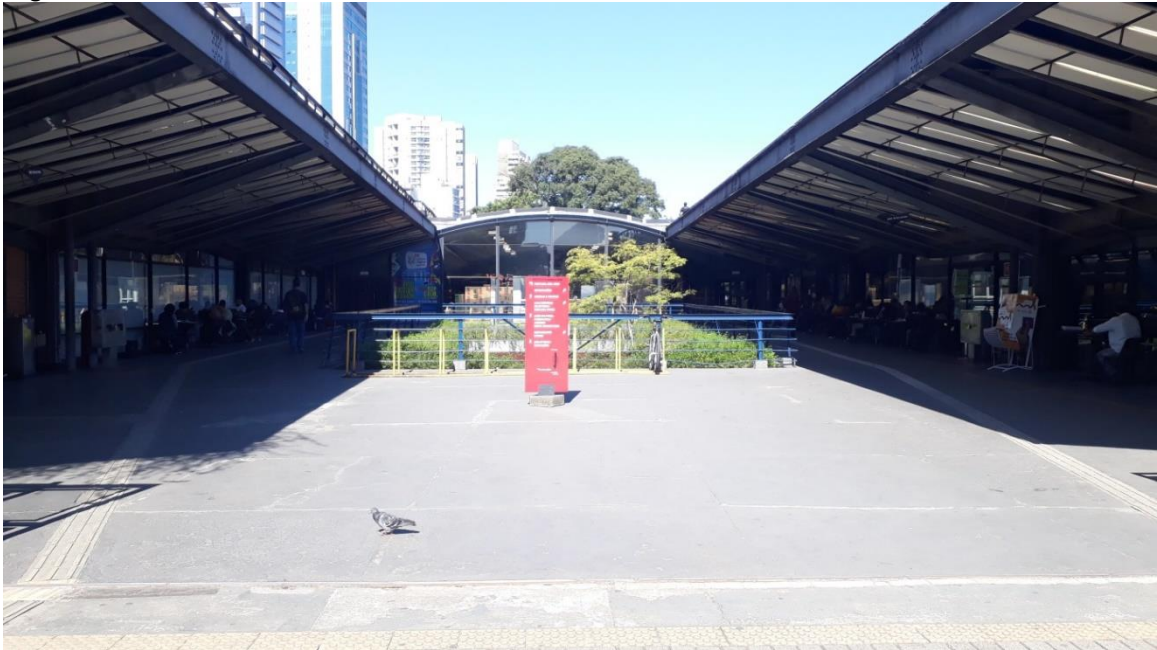
**Figura 08:** Pátio descoberto e bicicletário.

Ao entrar no edifício pelo acesso registrado na Figura 12, há um pátio descoberto com mesas e cadeiras, bicicletário e banheiros (Figura 08). O fluxo é de fácil realização. A quantidade de mesas e cadeiras disponíveis no pátio é pequena comparada à demanda.

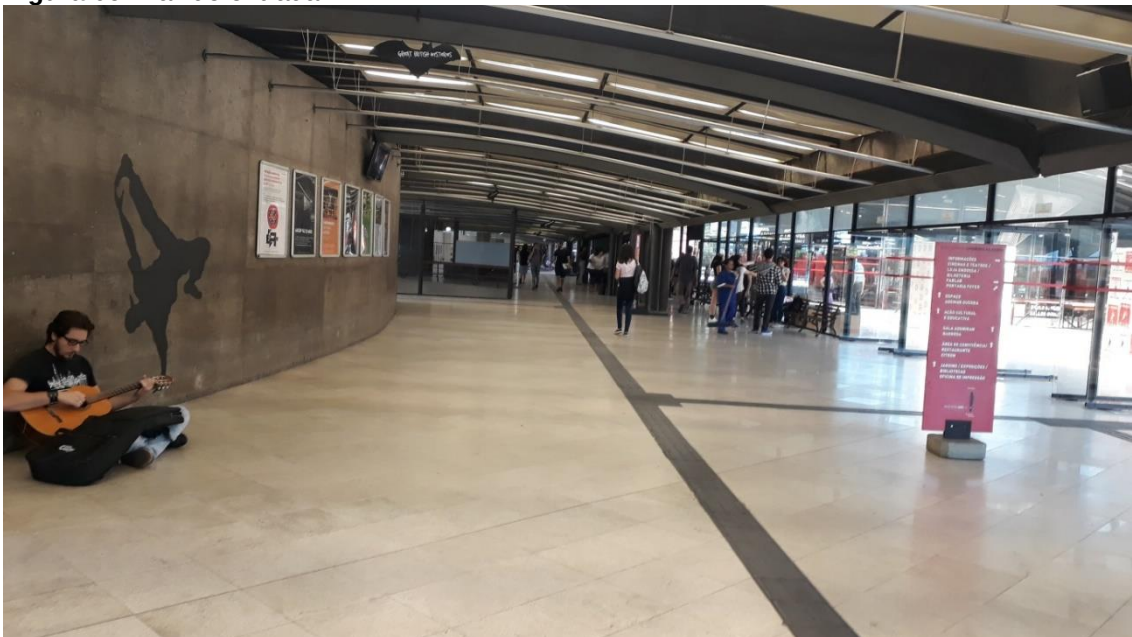
**Figura 09:** Hall de entrada.

Entrando pelos dois acessos centrais há um hall de entrada (Figura 09) e portaria. Estão bem dispostos, com dimensões apropriadas, proporcionando um fluxo simples e fácil orientação dos usuários.

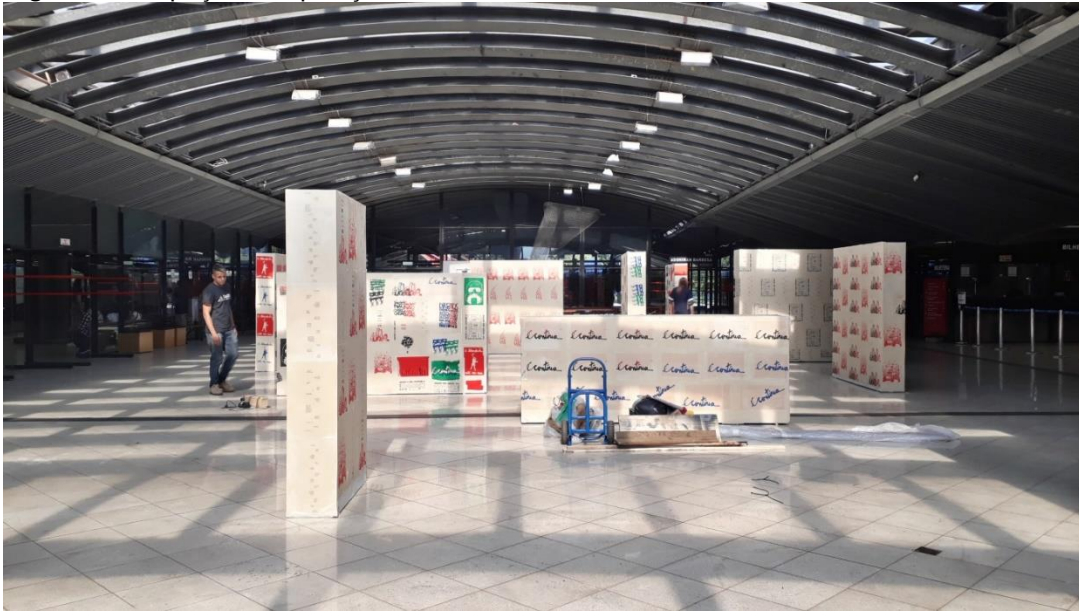
**Figura 10:** Espaço de exposições.

A sala de exposição (Figura 10) é muito bem iluminada pelas aberturas zenitais. Apresenta uma dimensão proporcional aos usos.

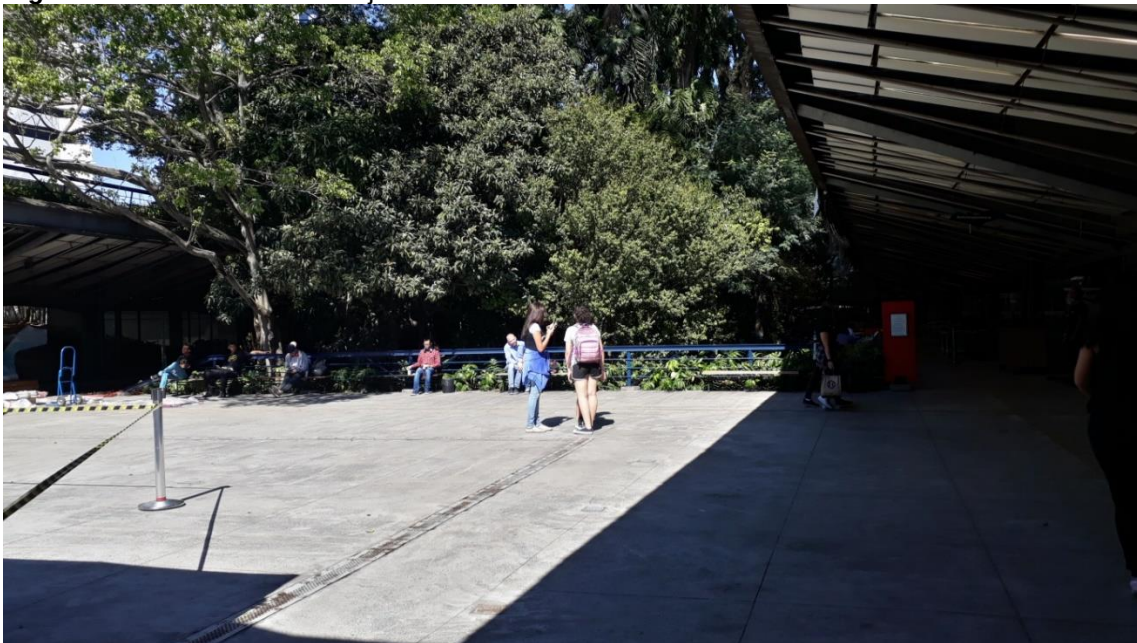
**Figura 13:** Pátio descoberto e jardim interno.

Ao lado do teatro arena, estão o jardim interno (Figura 13), o restaurante e a praça de alimentação.

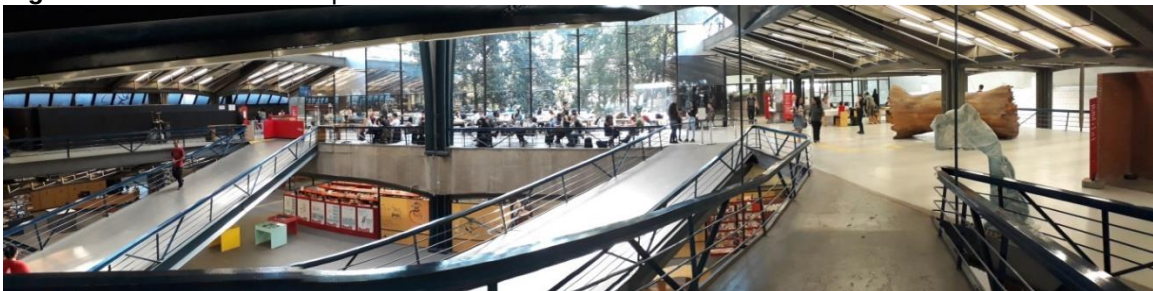
**Figura 14:** Vista interna do pavimento 806.

Após o jardim interno, está o saguão de entrada das bibliotecas, guarda volumes e espaço de estudo (Figura 14). Estão muito dispostos e com dimensões proporcionais a demanda. Somente o espaço de estudo que apresenta poucos mobiliários para acomodar os usuários.

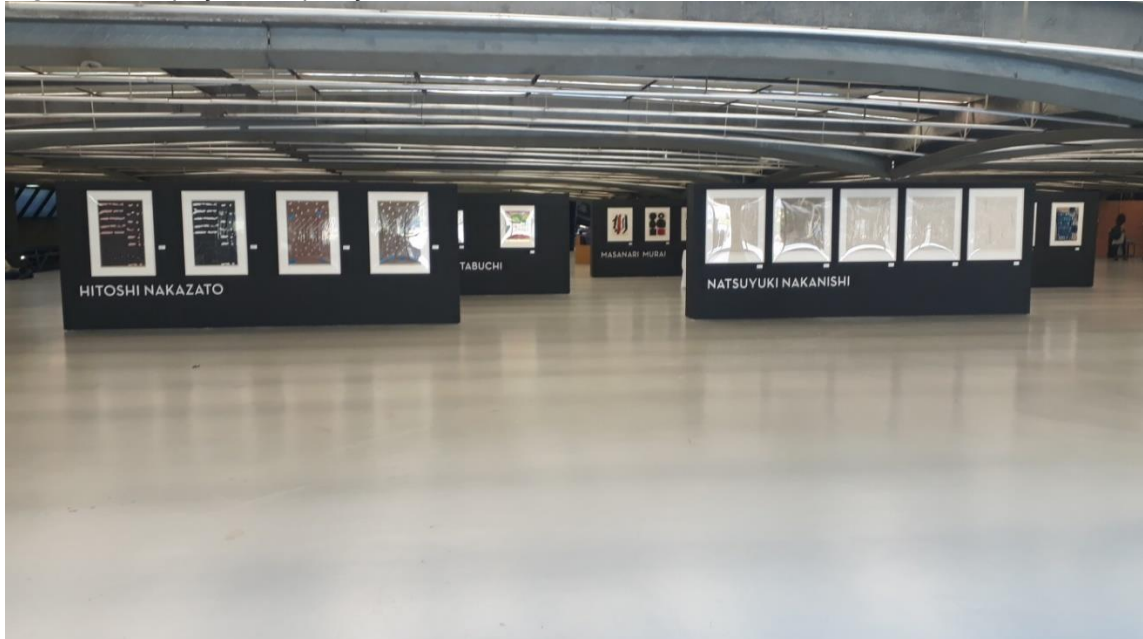
**Figura 15:** Espaço de exposições.

Adiante estão dois grandes corredores paralelos, que possuem funções de circulação e exposições temporárias (Figura 15).

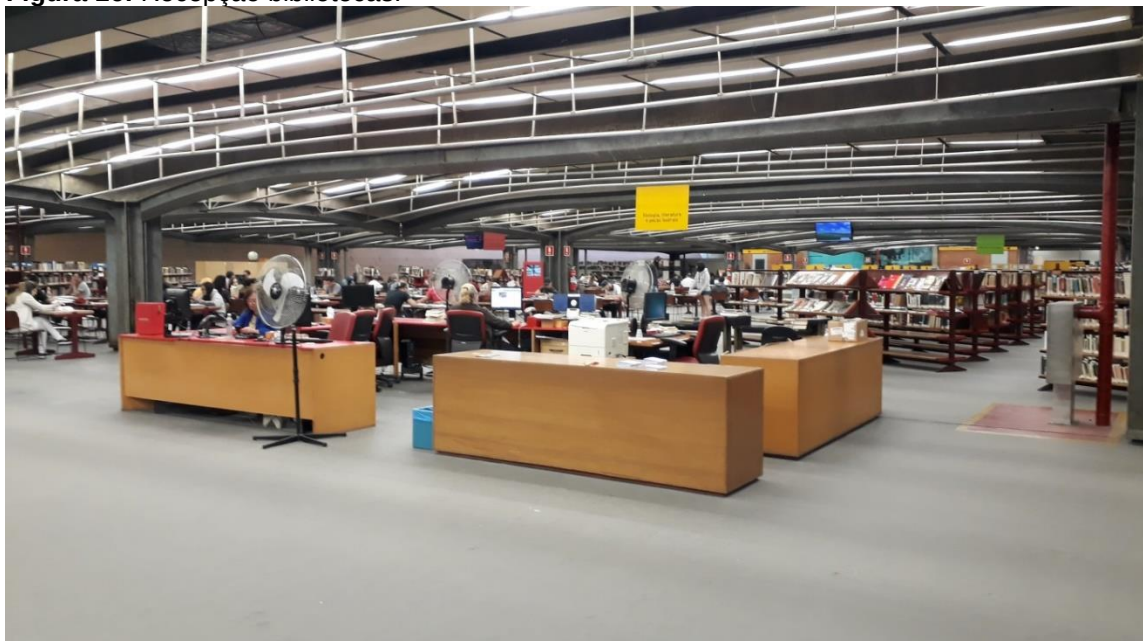
**Figura 16:** Recepção bibliotecas.

A biblioteca está disposta de uma maneira que torna o fluxo simples e fácil acesso ao acervo (Figura 16). Possui mesas e cadeiras para estudo e leitura, que estão distribuídos aleatoriamente pelo ambiente e que atendem com qualidade a demanda de usuários. E apresenta aspectos positivos em relação a dimensões.

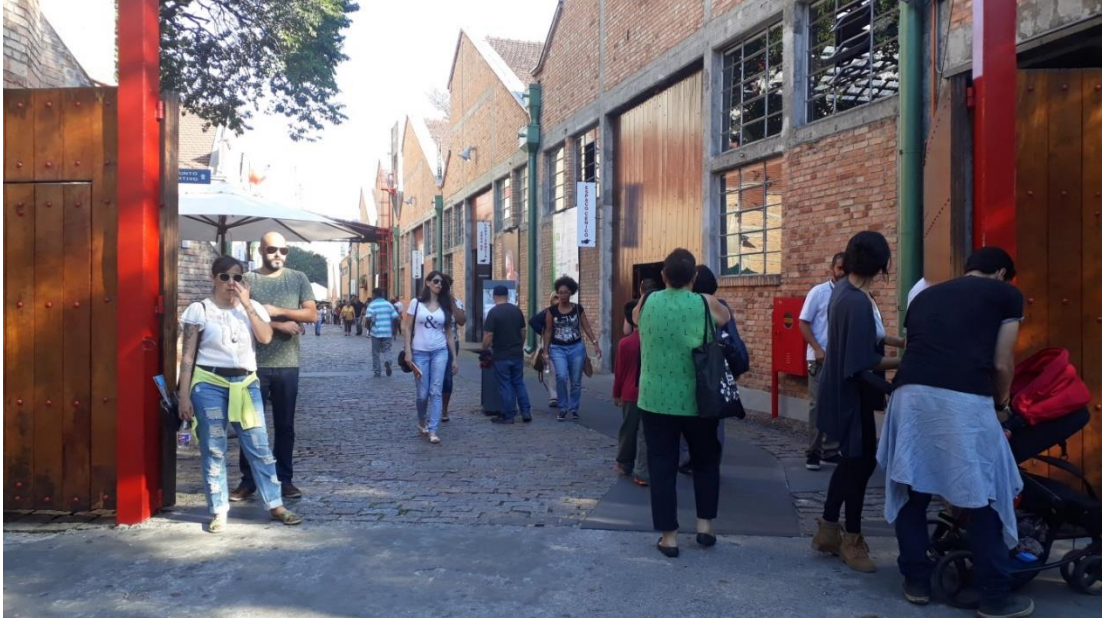
**Figura 18:** Acesso pela Rua Célia.

O sistema construtivo é composto por pilares e vigas de concreto armado aparentes, paredes de tijolos cerâmicos, telhas cerâmicas e madeiramento do telhado aparente. Outros materiais utilizados são pinha laminado nos mobiliários e piso de

concreto com seixos espalhados. E toda a parte de tubulações elétricas é aparente (Figura 18).

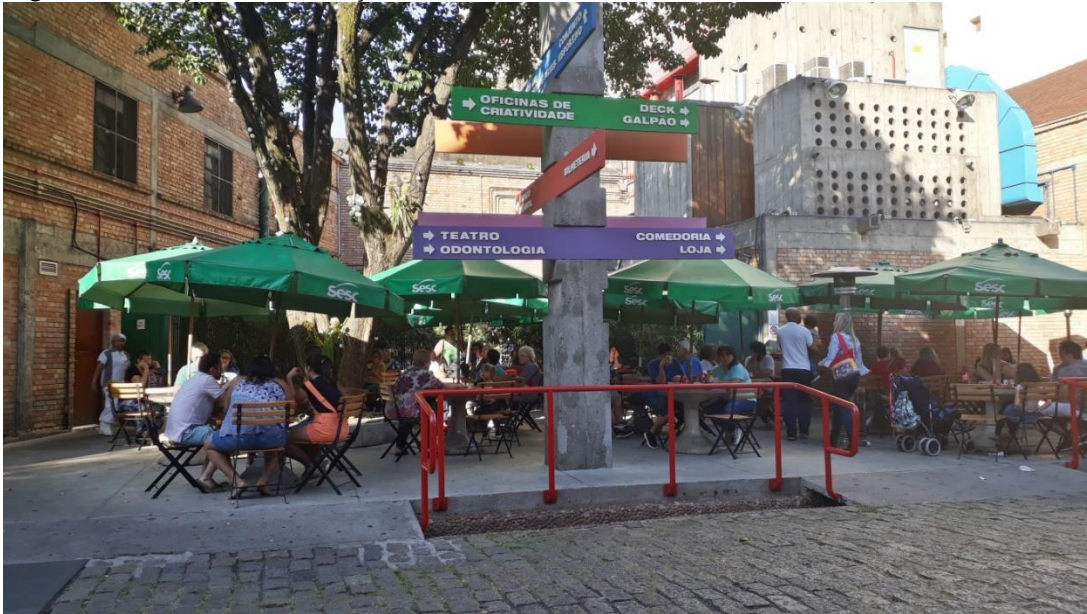
**Figura 19:** Praça de alimentação.

Ao lado está a praça de alimentação, que está bem localizada, porém apresenta dimensão e layout que não dão suporte a demanda (Figura 19).

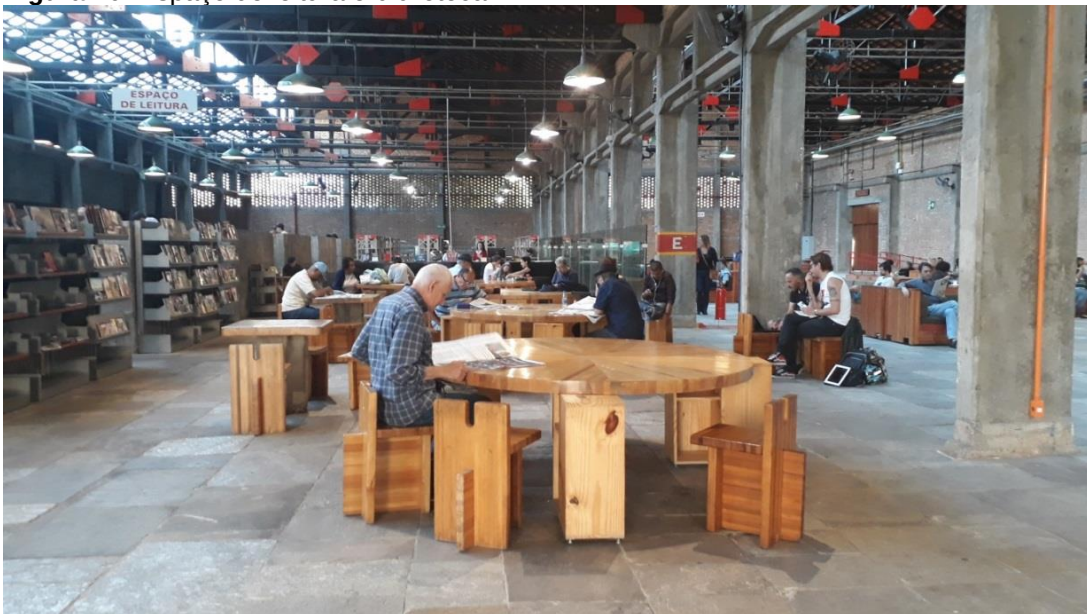
**Figura 20:** Espaço de leitura e biblioteca.

Do lado direito da rua interna, estão as salas de administração geral e serviço, que não são abertas ao público e não foi possível entrar para realizar a análise. Ao lado estão os espaços de leitura (Figura 20), biblioteca, bilheteria, central de informações, espaços de exposições (Figura 21) e espaço de brincadeiras (Figura 22).

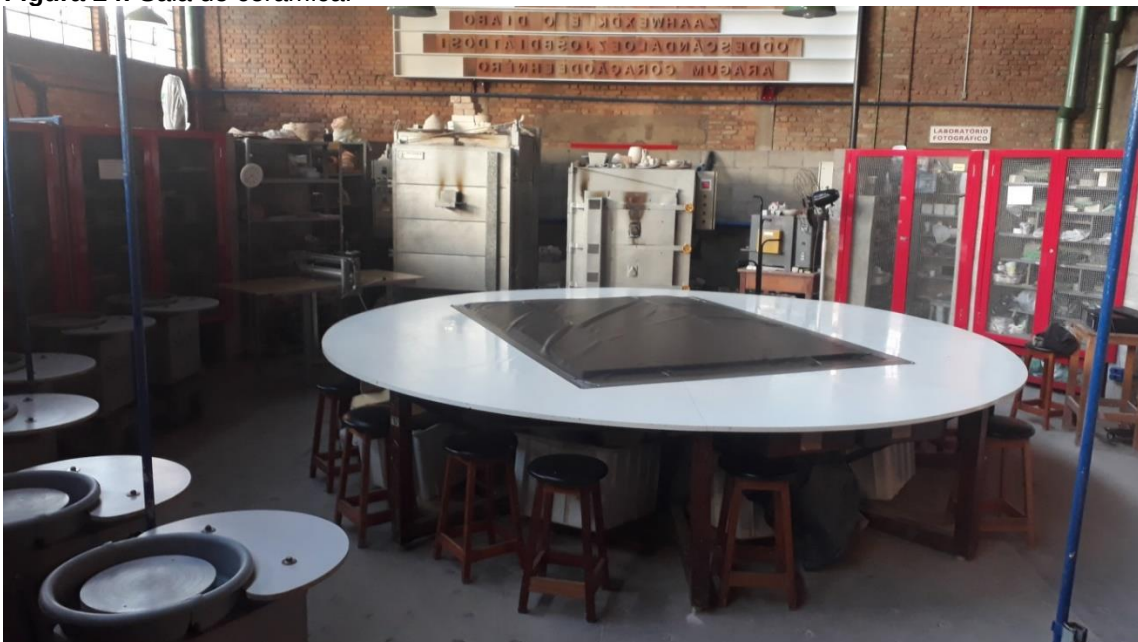
**Figura 24:** Sala de cerâmica.

Ao lado do teatro está o ambiente das oficinas de artesanato (Figura 24). Constitui um espaço amplo, seccionado por paredes baixas responsáveis pelas divisões das sete salas.

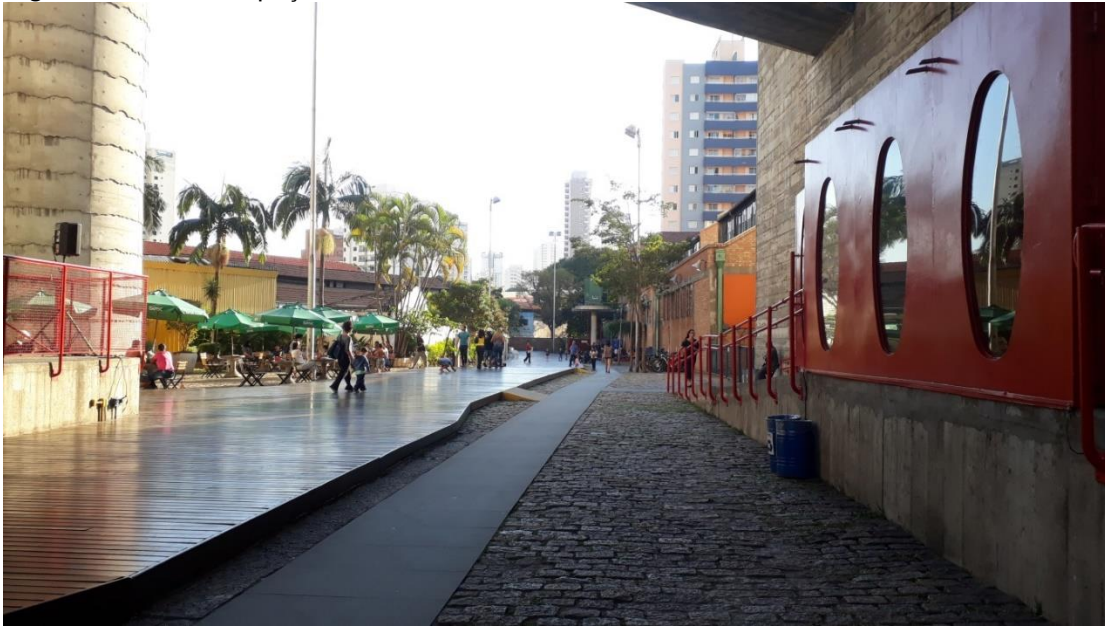
**Figura 25:** Deck e espaços de lazer.

A parte externa dos edifícios conta com espaços recreativos, de lazer e de descanso (Figura 25). São acessíveis, bem cuidados e funcionam bem. Satisfazem a demanda.
