ANÁLISE DAS PRINCIPAIS PATOLOGIAS EM PAVIMENTOS FLEXÍVEIS

ANALYSIS OF THE MAIN PATHOLOGIES IN FLEXIBLE PAVEMENTS

¹Curso de Engenharia Civil – Centro universitário Faculdades Integradas de Ourinhos - UNIFIO

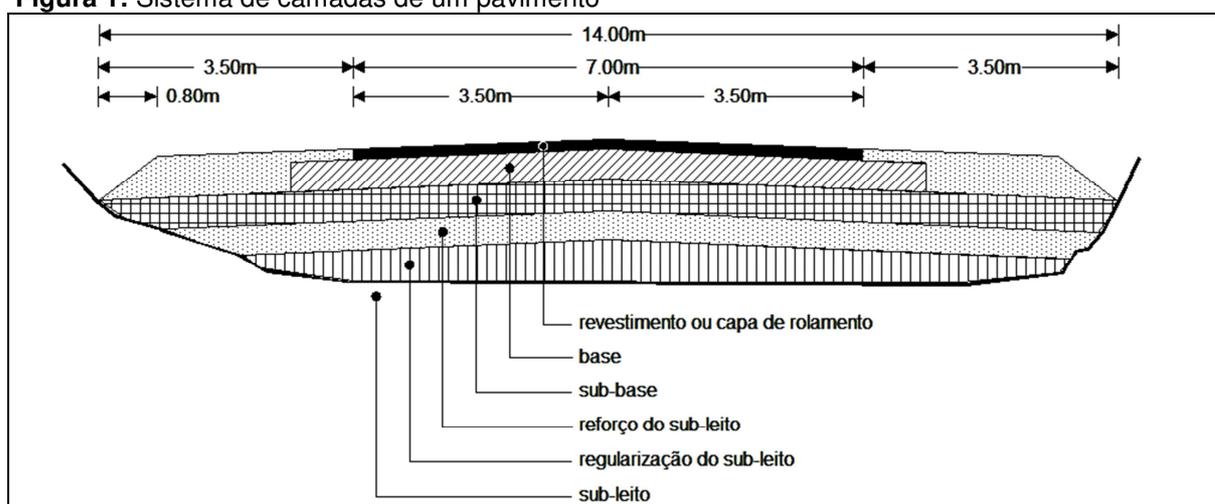
Figura 1: Sistema de camadas de um pavimento

As camadas que compõem um pavimento são o subleito, regularização, reforço do subleito, sub-base, base e revestimento (SENÇO, 2007). A Figura 1 apresenta a estrutura e todas as camadas que compõem um pavimento.

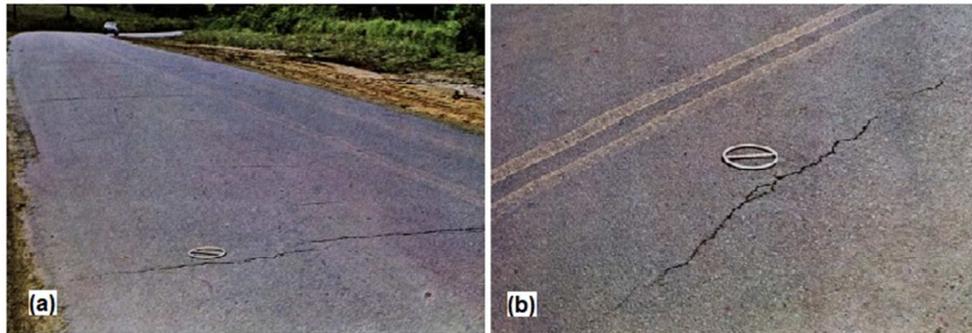
Figura 2: Trinca isolada transversal (a), Trinca isolada longitudinal (b).

Trinca isolada transversal, onde sua direção é ortogonal ao sentido da via como pode se observar figura 2(a).

Trinca isolada longitudinal, onde sua direção é paralela ao sentido da via como pode se observar na figura 2(b).

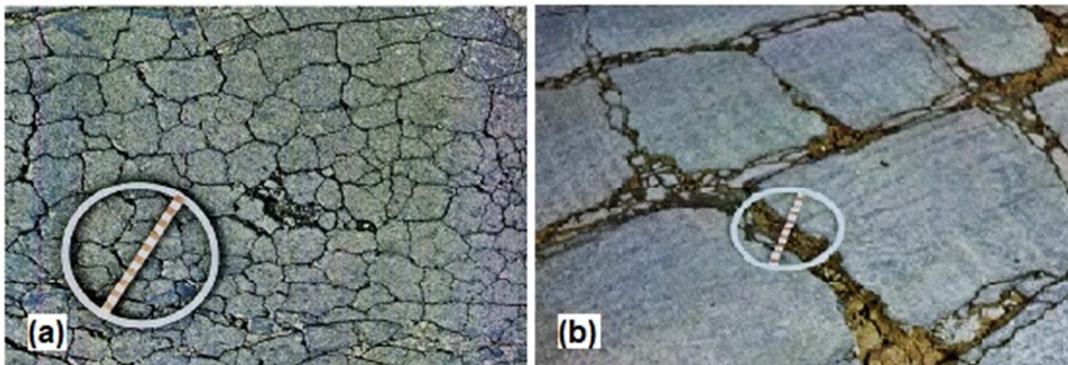
Figura 3: trincas interligadas tipo couro de jacaré (a), trincas interligadas tipo bloco (b).

As trincas interligadas tipo couro de jacaré não tem uma direção definida, assemelhando-se ao couro de jacaré, podem apresentar erosão em sua borda (figura 3(a)).

As Trincas interligadas tipo “bloco” tem sua configuração é formada por blocos, podem apresentar erosão em sua borda (figura 3(b)).

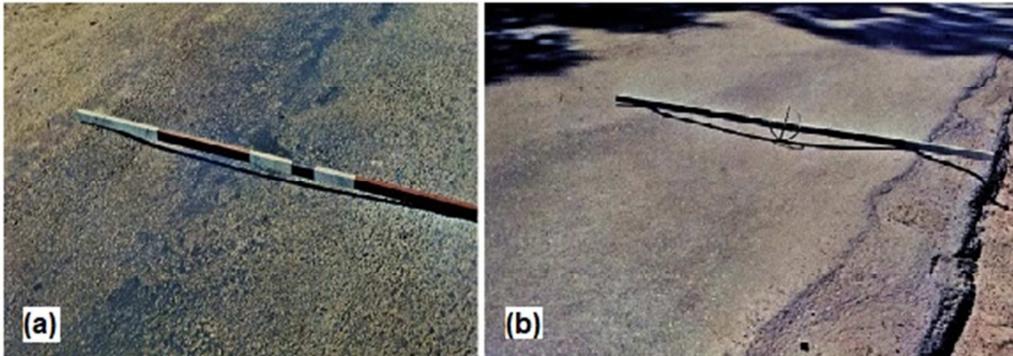
Figura 4: afundamento plástico local (a), afundamento plástico na trilha de roda (b)

Afundamento plástico com extensão até 6 metros é denominado afundamento plástico local (figura 4(a)), quando superior a 6 metros e ao longo da trilha de roda é chamado afundamento plástico da trilha de roda (figura 4(b)). Os afundamentos plásticos são causados pela fluidez das camadas do pavimento, contendo o levantamento do revestimento.

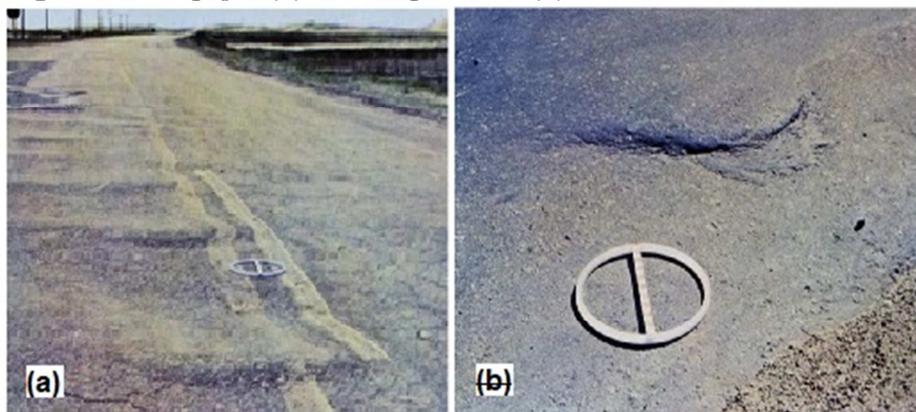
Figura 5. corrugação (a), escorregamentos (b).

As corrugações ou ondulações são deformações no eixo da pista, que ocorrem devido à má compactação das camadas do pavimento ou acabamento insuficiente, e sobrecarga provocadas pela frenagem e aceleração de veículos (figura 5(a)).

Os escorregamentos são fendas em formato de meia-lua, que ocorrem quando o revestimento se desloca em relação as suas camadas de baixo. Podem ser causados por excesso de ligantes asfálticos junto a trilha de roda (figura 5(b))

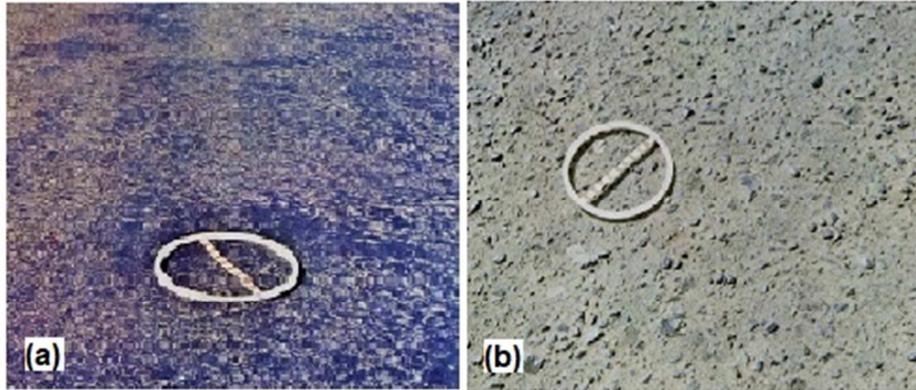
Figura 6. exsudação (a), desgaste (b).

A exsudação acontece quando o excesso de ligantes asfálticos que se encontram na superfície do pavimento migram através do revestimento (figura 6(a)).

O desgaste ocorre quando o agregado é extraído de forma progressiva do pavimento tornando áspera a superfície do revestimento. Isso ocorre devido a ação do tráfego provocar esforços tangenciais no pavimento (figura 6(b)).

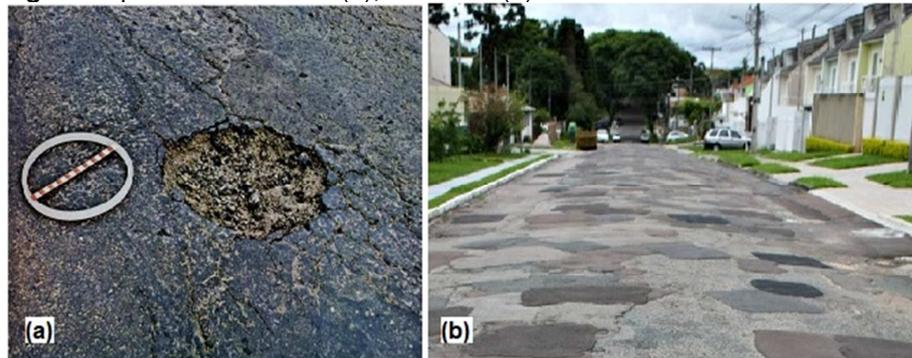
Figura 7. panelas / buracos (a), remendo (b).

As panelas / buracos são cavidades que se formam no pavimento que podem atingir as camadas inferiores provocando a sua desagregação. São formados pela má aderência entre as camadas fazendo com que se soltem (figura 7 (a)).

O remendo é um procedimento chamado “tapa-buraco”, onde as panelas são preenchidas com uma ou mais camadas de material betuminoso com finalidade de regularizar a superfície (figura 7(b)).

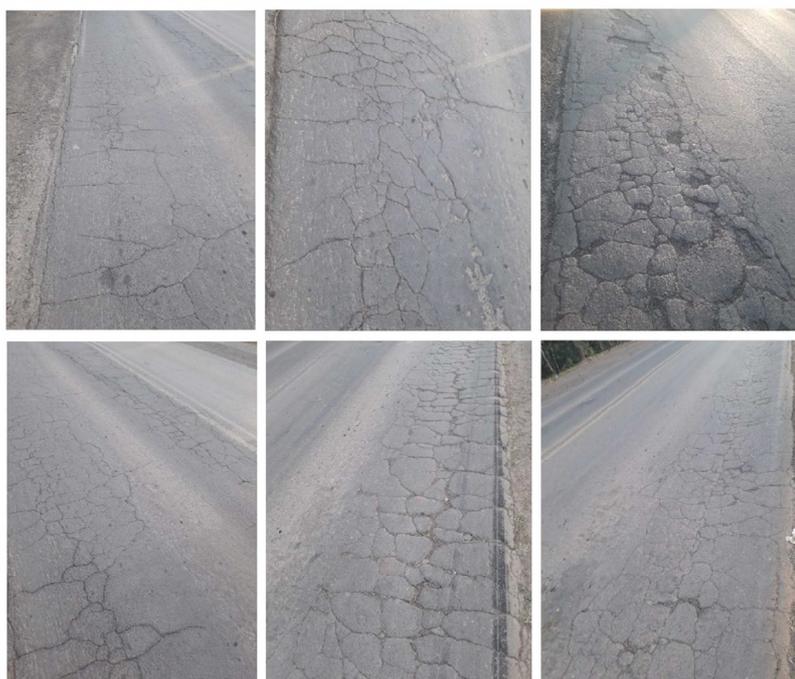
No trecho selecionado na rua Benedito Salles é observado basicamente um tipo de patologia predominante, as trincas interligadas tipo couro de jacaré como mostra a Figura 8, o que pode se entender que devido à repetição de ações proporcionadas pelo tráfego fez com que o pavimento fadigasse e seu revestimento asfáltico entrasse em colapso.

Figura 8: patologias encontradas no trecho da rua Benedito Salles.

Analisando os tipos de problemas encontrados na via observou-se que os defeitos são apenas funcionais, ou seja, a estrutura do pavimento não foi afetada. Uma alternativa proposta para a restauração seria realizar o recapeamento em todo o trecho deteriorado. No processo de recapeamento primeiro é realizada a limpeza da superfície com uma vassoura mecânica e um jato de água, após é aplicado uma pintura de ligação e em seguida uma camada de CBUQ (concreto betuminoso usinado a quente).

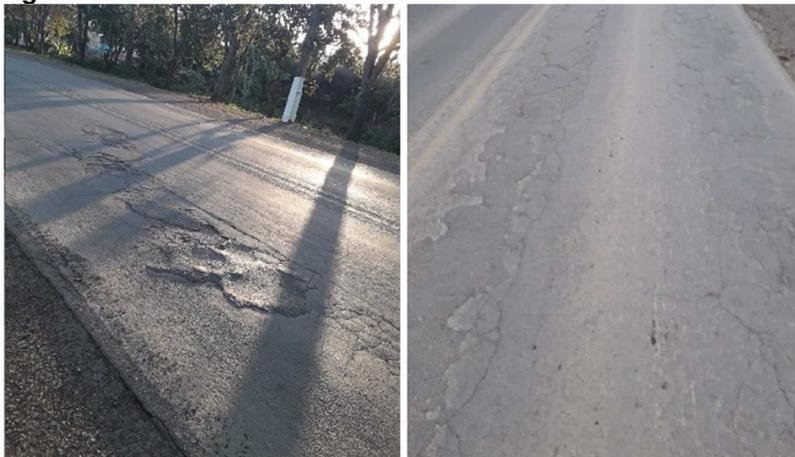
Houve a tentativa de manutenção sem sucesso em algumas trincas nesta via como mostra a Figura 9, o que acabou ocasionando ainda mais patologias com o remendo mal executado.

Figura 9: remendos no trecho da rua Benedito Salles.

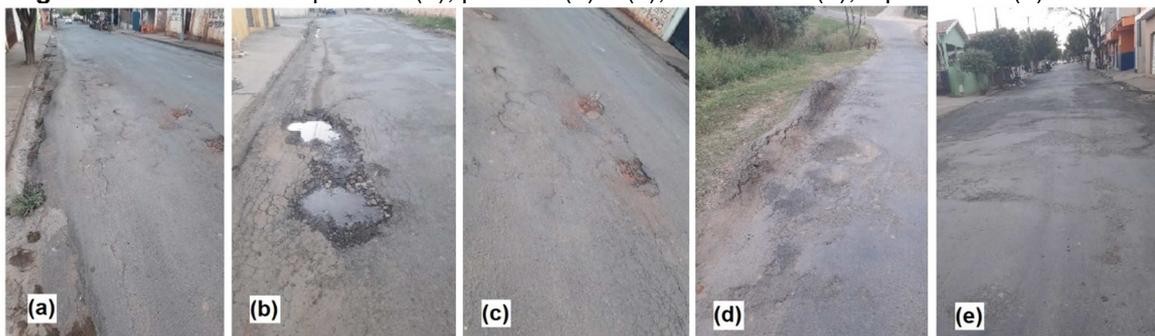
Na rua Ataliba Leonel observou-se algumas patologias mais graves como, diversos buracos e “borrachudos” (figura 10), que surgem de uma combinação de excesso de cargas no pavimento, variação de temperatura, má compactação das camadas inferiores e a drenagem insuficiente, que levam a deterioração de sua estrutura. Na via, essas patologias ocorreram principalmente devido ao pavimento não resistir aos esforços para qual foi dimensionado, ou seja, quando foi projetado não se previu a construção de uma indústria cerâmica a qual hoje a via proporciona acesso. Logo o pavimento não resistiu ao excesso de carga provocado pelos caminhões carregados de cerâmica que ali trafegam diariamente. E ainda vale lembrar que o pavimento tem uma idade avançada, levando a crer que possa ter chegado ao limite de sua vida útil.

Figura 10: borrachudo e panelas (a), panelas (b) e (c), borrachudo (d), tapa buraco (e)

Como a via tem uma idade avançada e problemas mais graves, o que pode se entender que seus defeitos são estruturais, a proposta seria realizar um estudo mais detalhado como a sondagem do solo, drenagem, dimensionamento de maneira correta para atender adequadamente as solicitações de cargas a qual é submetido, refazer toda a estrutura do pavimento, e assim periodicamente realizar manutenções para o prolongamento de sua vida útil.
