## ANÁLISE VISUAL DA PONTE PÊNSIL ALVES LIMA

### VISUAL ANALYSIS OF THE ALVES LIMA PENSIL BRIDGE

<sup>1</sup>Departamento de Engenharias – Centro Universitário das Faculdades Integradas de Ourinhos- UniFio/FEMM

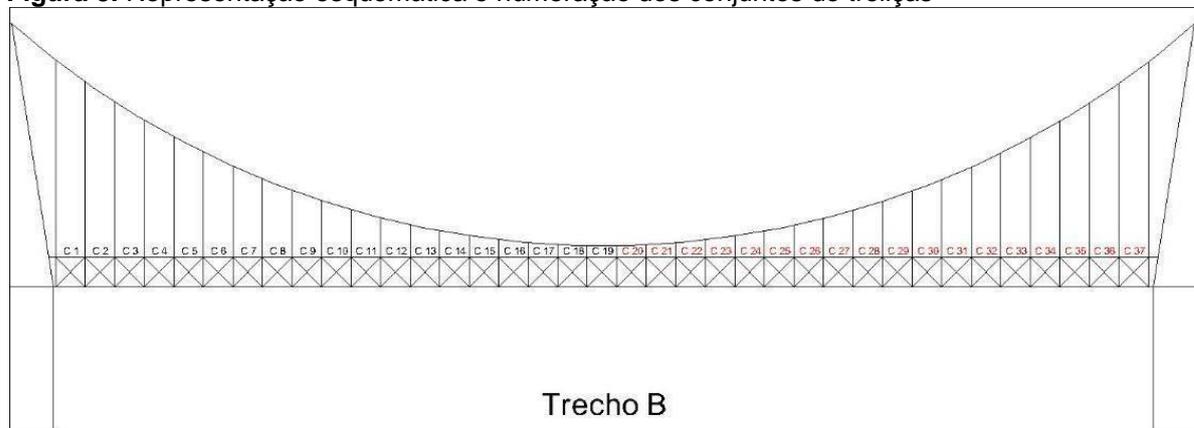
**Figura 5.** Representação esquemática e numeração dos conjuntos de treliças

No trecho B, enumerou-se de forma crescente o conjunto de treliças, seguindo a orientação da vista esquemática longitudinal à jusante da ponte, ou seja, partindo da divisa do estado de São Paulo para a divisa do estado do Paraná, como pode ser visto na Figura 5. Também, identificou-se na escrita em vermelho a nomenclatura dos conjuntos de elementos que foram afetados visualmente pelo fogo como destaque observado na Figura 5.

Conforme a metodologia adotada, os conjuntos de treliças C20 à C22 indo do estado de São Paulo ao estado do Paraná, em seu lado esquerdo obteve seus elementos metálicos em corrosão nas extremidades, mantendo o centro do elemento em conservação. Porém, no lado direito as peças metálicas se encontram totalmente deformadas e distorcidas. Nota-se também que foram perdidos os elementos de fixação e ligação, como pregos, arruelas, parafusos e chapas em ambos os lados.

Nas peças de madeira, os tabuleiros, os banzos, os montantes e os travamentos no C20 foram queimados, porém de aspecto visual das peças não apresentam carbonização. No conjunto C21 e C22 os tabuleiros, as tábuas guarda rodas e os guarda rodas se encontram totalmente carbonizados e perdidos, mantendo apenas as transversinas e longarinas ainda suspensas, porém com alta degradação, impossibilitando a sua reutilização.

Continuando a inspeção visual, os conjuntos de treliças C22 a C37 tiveram os seus elementos metálicos e peças de madeira totalmente destruídos caindo ao rio, sendo as pranchas, longarinas, montantes, guarda rodas, tábuas guarda rodas, banzos, duas peças diagonais das extremidades, blocos, prismas, pregos, arruelas, chapas e parafusos (Figura 8a). No entanto, as transversinas C36, C34 e C33 se mantiveram apenas penduradas em uma das suas extremidades, apresentando fissuras e bastante carbonização (Figura 8b). Nota-se que a metade da transversina C36 caiu no rio. As demais transversinas C22 a C32, C35 e C37 estão carbonizadas atingindo a chapa metálica localizada na parte interna das transversinas, onde pode ter sido comprometido as mesmas por conta da transmissão de calor. Os cabos de aço se mantiveram intactos até o contato com as transversinas, pois observa-se que os mesmos apresentam distorção. Sendo assim, o seu comprimento não atingido pode ser reutilizado.
