# ASPECTOS DA MATA CILIAR DO RIBEIRÃO BELA VISTA, AFLUENTE DO RIO PARANAPANEMA NA CIDADE DE IPAUSSU, SÃO PAULO

## ASPECTS OF RIPARIAN FOREST RIBEIRÃO BELA VISTA, TRIBUTARY IN TO PARANAPANEMA RIVER, IN THE MUNICIPALITY OF IPAUSSU, SÃO PAULO.

<sup>1</sup>SILVA, A.M.; <sup>2</sup>FRANCISCO, O.

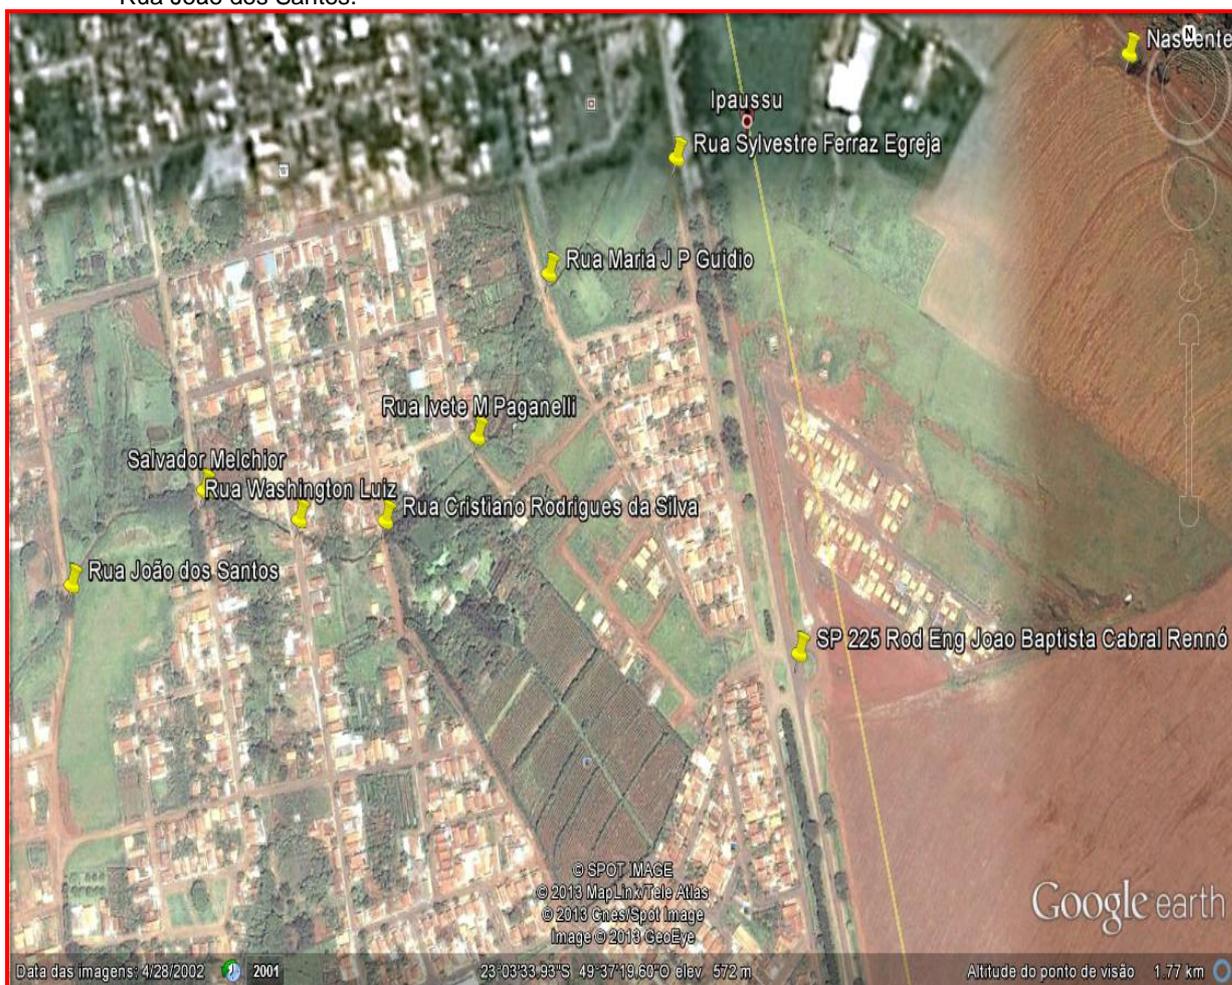
**Figura 1.** Trajeto do curso d'água do Ribeirão Bela Vista em território municipal estudado, desde sua nascente à Rua João dos Santos.

O Ribeirão Bela Vista, tem sua nascente localizada na propriedade da Fazenda São Luiz e sua foz no Rio Paranapanema, situadas em Ipaussu. As análises se estenderam pelo percurso urbano do Ribeirão Bela Vista, incidindo pelas ruas Sylvestre Ferraz Egreja (23° 03' 25" S 49° 37' 17" O), rua Maria J. P. Guidio (23° 03' 28" S 49° 37' 22" O), rua Ivete M. Paganelli (23° 03' 32" S 49° 37' 25" O), rua Cristiano Rodrigues da Silva (23° 03' 35" S 49° 37' 29" O), rua Washington Luiz (23° 03' 35" S 49° 37' 33" O), rua Salvador Melchior (23° 03' 34" S 49° 37' 36" O) e rua João dos Santos (23° 03' 36" S 49° 37' 49" O). Foi selecionado esse trecho do ribeirão para estudo, pois este se caracteriza como meio de curso d'água na área urbana, onde se encontra em total contato humano e estágio intermediário de degradação ambiental.

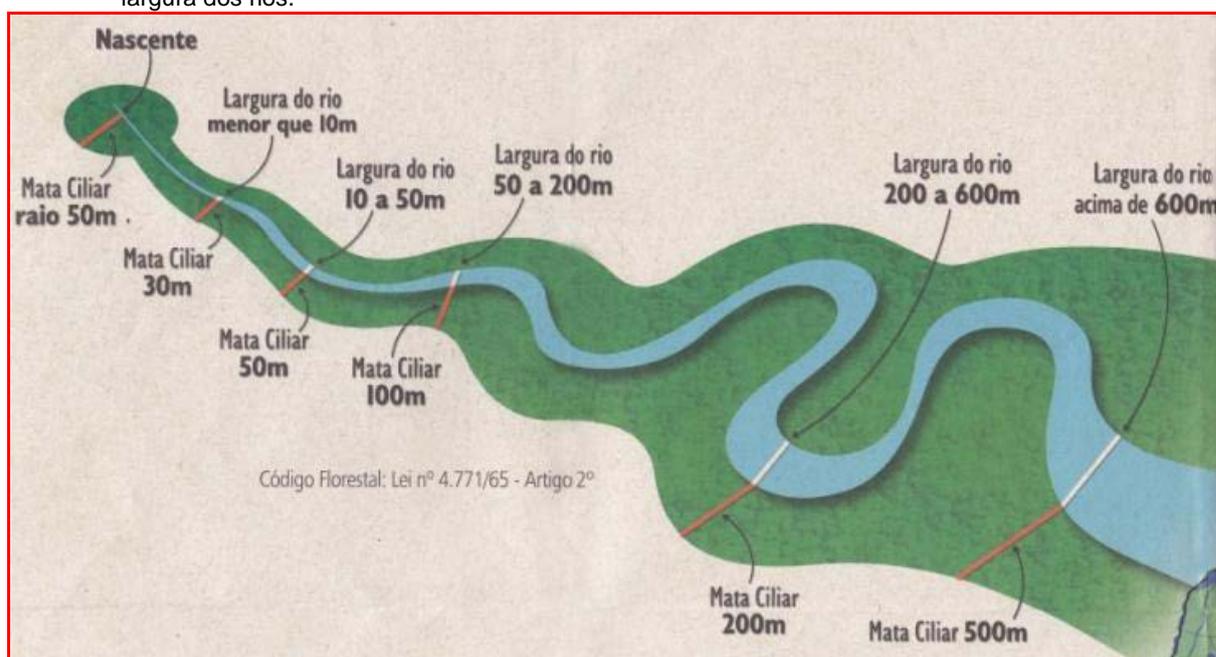
**Figura 2.** Metragem das Áreas de Preservação Permanentes de acordo com a característica da nascente e da largura dos rios.

A partir do presente levantamento, foi possível constatar que a metragem das margens entre rios possuem entre 3 (três) e 4 (quatro) metros em todo o percurso urbano do Ribeirão Bela Vista, sendo obrigatória para o porte desse curso d'água uma mata ciliar de 30 (trinta) metros para que ocorra uma adequada preservação da vegetação e dos animais que ali habitam, e evitando possíveis assoreamentos.
